## DIE KONSERVIERUNG DER GEWÖLBEMALEREIEN IN DER KRYPTA DER STIFTSKIRCHE ST. SERVATIUS IN QUEDLINBURG IM RAHMEN EINES FORSCHUNGSPROJEKTES DER HFBK DRESDEN 2001–2006

Der besorgniserregende Erhaltungszustand der Gewölbemalereien erforderte schließlich im Jahr 2000 eine Schließung der Krypta für den Besucherverkehr. Im Bewusstsein der großen konservatorischen Verantwortung wurde im Jahr 2001 durch das Landesamt für Denkmalpflege Sachsen-Anhalt in Zusammenarbeit mit der Hochschule für Bildende Künste Dresden ein umfangreiches Forschungsprojekt initiiert,<sup>2</sup> das – großzügig durch das Land Sachsen-Anhalt gefördert – ein beispielhaftes Konzept für die Konservierung der Malereien entwickeln sollte, um den langfristigen Erhalt der Malereien sicherzustellen. Hierfür war zunächst eine umfassende Bestands- und Schadenserfassung als notwendige Bewertungsgrundlage zu erstellen. In Zusammenarbeit mit Naturwissenschaftlern verschiedener Labore und Insti-

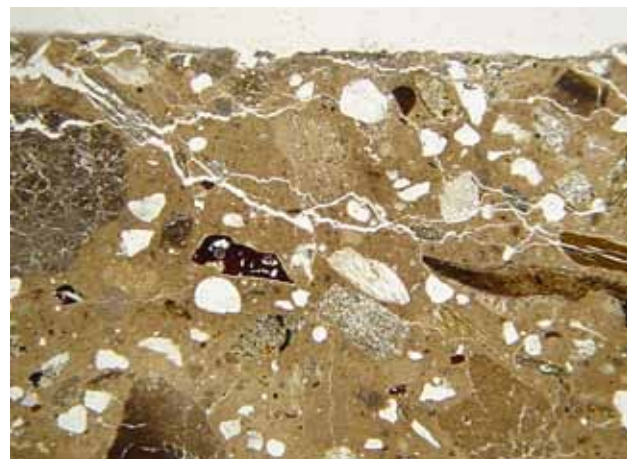
[5] Malereitragender Gewölbeverputz, Dünnschliff, linear pol., Bildhöhe 9 mm

tet. Die Putzfläche weist unterschiedliche Glättungsgrade auf. Stark verdichtete Partien und relativ »raue« Bereiche mit Putznestern wechseln sich ab, was für eine zügige Arbeitsweise spricht. Anhand kleinerer Putzüberlappungen lässt sich sogar die Arbeitsrichtung beim Glätten des Putzes erkennen, die vorwiegend von oben nach unten erfolgte. Es handelt sich um einen bindemittelreichen Kalkmörtel mit einem Gemisch aus verschiedensten Gesteinsbruchstücken<sup>16</sup>. Der Mörtel ist reich an Bindemittelpartikeln und besitzt eine homogene Matrix mittlerer Porosität (Abb. 5).

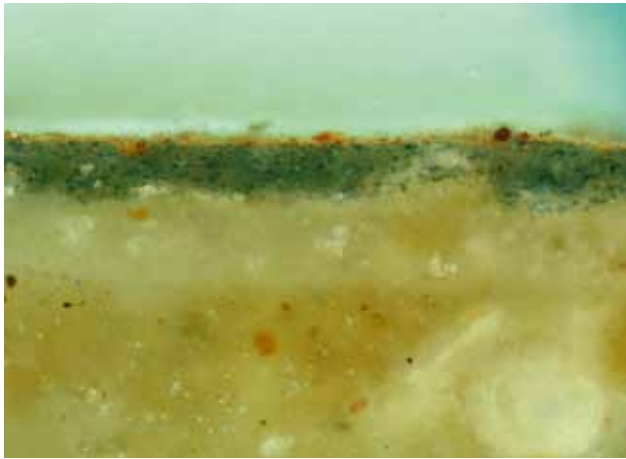
[6] In einer Kalkschicht eingebettetes rotes Pigment (Mennige), von Kalktünche überdeckt, Querschliff, Bildbreite ca. 2,5 mm

Die technische Ausführung der Malerei erfolgte auf zwei auch räumlich eindeutig unterscheidbare Arten. Im westlichen Teil der Krypta lässt sich eine flächig aufgetragene Kalktünche als Malschichtträger nachweisen. In den so behandelten Gewölbefeldern ist die Malerei auch am vollständigsten erhalten. Die mikroskopische Untersuchung ergab eine eindeutige Kalkbindung der Pigmente; der Malprozess erfolgte also direkt auf der frisch aufgetragenen Kalkschicht (Abb. 6). Im östlichen Teil der

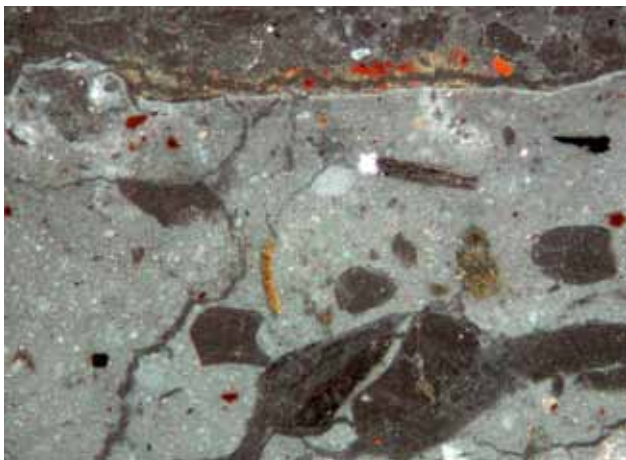
[7] Farbschicht oberhalb der Sinterhaut des Kalkputzes belegt Seccotechnik, Dünnschliff, Auflicht, Bildbreite ca. 4,5 mm

Krypta hingegen liegt die Malerei größtenteils direkt auf dem Putz. Die mikroskopische Auswertung konnte eine Sinterhaut unter der Malschicht nachweisen, welche die Ausführung der Malerei auf einem bereits trockenen Putz belegt (Abb. 7). Obwohl kein organisches Bindemittel nachgewiesen werden konnte, ist wohl von einer Seccotechnik auszugehen.

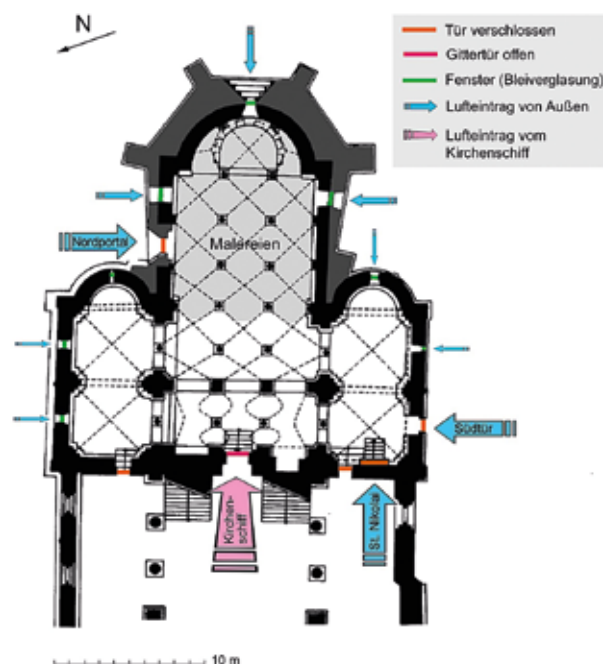
[8] Der Lufteintrag in die Krypta durch Raumöffnungen

tausch infolge undichter Fenster und Türen zurückführen (Abb. 8). Zusätzliche Gründe für starke klimatische Schwankungen lagen in der unsachgemäßen Nutzung des Raumes begründet. Während der Führungen wurde die Tür des Nordportals regelmäßig über mehrere Minuten geöffnet, um die fehlende Beleuchtung auszugleichen. In den Frühjahrsmonaten kam es zudem zu Kondensationsereignissen. In den kritischen Phasen konnten Spitzenwerte von bis zu 93% r. F. erfasst werden (Abb. 9). Die extremen Schwankungen der relativen Luftfeuchte beschleunigten zudem die Dynamik von Schadensprozessen an den Gewölbemalereien, die durch bauschädliche Salze, eingebrachte Kunststoffe und das Wachstum von Mikroorganismen bestimmt wurden.

Die außerordentlich komplexe Schadensproblematik wie der fortschreitende Substanzverlust forderten die Entwicklung eines Gesamtkonzeptes für die Konservierung unter Einbeziehung präventiver Maßnahmen zur Verbesserung exogener Einflüsse ein. So waren die Instandsetzung der äußeren Bauhülle sowie die Reparatur und

Abdichtung der Raumöffnungen, um eine nachhaltige Stabilisierung der klimatischen Verhältnisse zu ermöglichen, wesentliche Voraussetzungen des Vorhabens. Die konservatorische Zielstellung forderte neben der Sicherung und Konsolidierung gefährdeter Malereibereiche aber gleichzeitig eine Wiederherstellung der porösen Eigenschaften des mineralischen Gefüges sowie dessen thermischen und hygrischen Gleichgewichts. Dies erforderte zwingend eine Reduzierung der eingebrachten Kunststoffe sowie der bauschädlichen Salze mit dem Schwerpunkt auf eine Umwandlung und Verminderung der starken Vergipfung der Putzoberfläche. Des Weiteren waren die Abnahme kunststoffhaltiger Retuschen und gipshaltiger Putzergänzungen sowie die Behandlung der mikrobiellen Beläge weitere unabdingbare Maßnahmen.

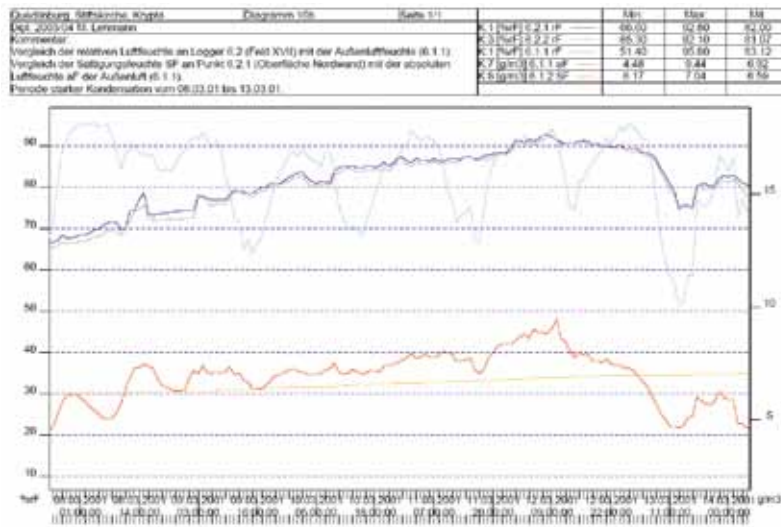
[9] Eine Periode mit starker Kondensation im März 2001 führte zu einer kontinuierlichen Erhöhung der Raumluftfeuchte.

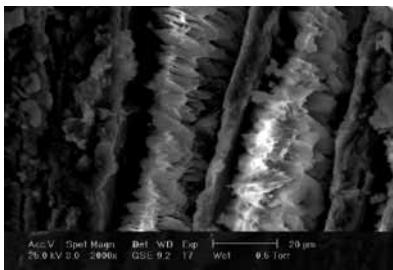
[10] Anreicherung von Gips in schichtsilikatischen Zuschlägen, REM-Untersuchung

führte durch die Anreicherung von Gipskristallen in den Glimmerschieferpartikeln des Putzes zur Ausprägung kleinteiliger Abhebungen und Ausbrüche (Abb. 10–14). Des Weiteren konnte auf der Malschichtoberfläche eine Gipsanreicherung in Form dünner geschlossener Krusten beobachtet werden (Abb. 15, 16). Die gesamte Malerei war in den oberflächennahen Bereichen bis in circa 300 µm Tiefe mehr oder weniger vergipst. Die Anreicherung kleinster Gipskristalle in den Poren hatte das Gefüge verdichtet, wodurch der Feuchteaustausch behindert und eine weitere Anreicherung von Salzen begünstigt wurde.

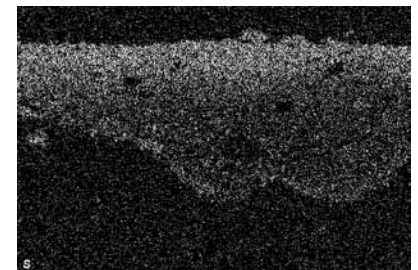
[12] EDX-Scan für Schwefel, Verteilung von Gips

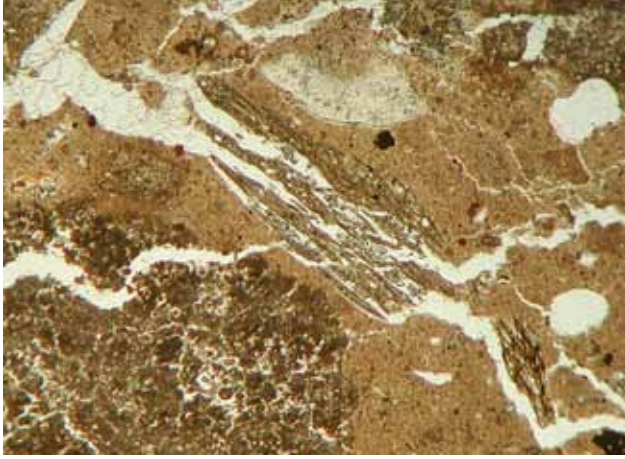
Hygrische Quell- und Schrumpfungsprozesse wirkten auf Träger- und Oberflächenmaterialien und verminderten deren strukturelle Festigkeit. Vor allem die schichtsilikatischen Bestandteile im Zuschlag des Putzmörtels sind bei Feuchtigkeitseinwirkung erheblichen Volumenänderungen unterworfen und üben mechanischen Stress aus. Die eingebrachten synthetischen Polymere reagieren ihrerseits bereits bei leicht erhöhter Luftfeuchte mit einer im Verhältnis zum mineralischen Gefüge um ein Vielfaches größeren Quelldehnung. Die unterschiedlichen Dehnungskoeffizienten der Substanzen bewirkten

[13] Schichtsilikatischer Zuschlagspartikel führt zur Schädigung des Gefüges, Dünnschliff, linear pol., Bildbreite ca. 2,1 mm

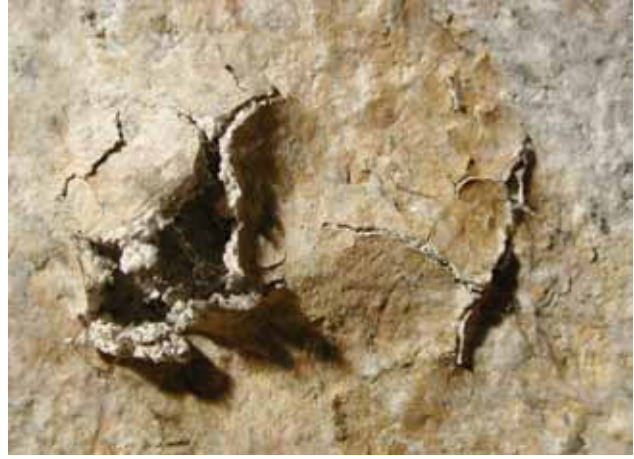
das Auftreten von Spannungen und führten schließlich zur Ausbildung blasenförmiger Abhebungen.<sup>18</sup>

[17] Blasenförmige Deformationen der oberen Putzhaut, Bildbreite ca. 8 cm

Ein weiterer Behandlungsschwerpunkt war die Verklebung und das Anlegen blasenförmiger Deformationen und kleinteiliger Schollen. Zu deren Konsolidierung wurde eine wässrige Kieselsäuredispersion<sup>23</sup> in geringer Konzentration mittels Pinsel punktuell appliziert. Der Eintrag des Dispergiermittels Wasser bewirkte eine zusätzliche Flexibilisierung der Blasen und ermöglichte schließlich ein vorsichtiges Anlegen (Abb. 21). Um der Bildung weißer oder glänzender Beläge durch Auflage von Kieselgel auf der Oberfläche entgegenzuwirken, wurde eine Benetzung der Maleroberfläche so weit wie möglich vermieden. Durch eine vorsichtige Reinigung mit destilliertem Wasser direkt nach der Behand-

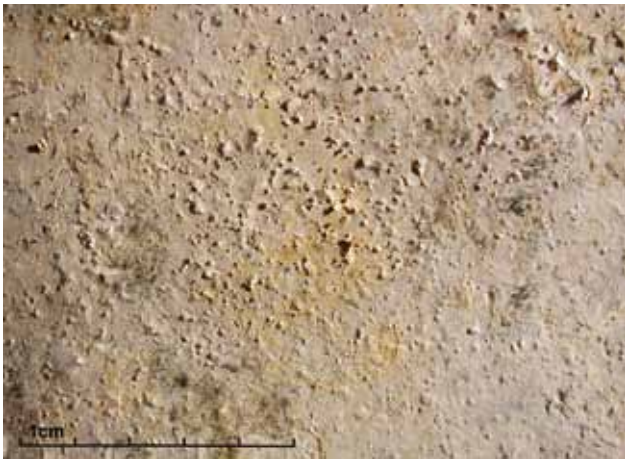
[14] Kleinteilige Abhebungen und Ausbrüche über Zuschlagspartikel

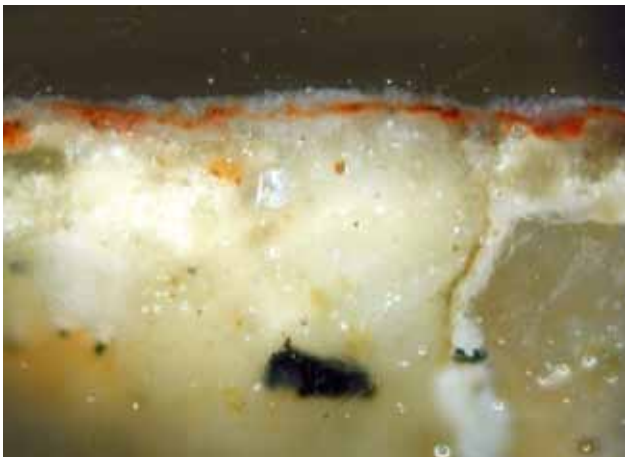
[15] Weißer Gipsbelag über rotem Pigment (Mennige), lichtmikroskopische Untersuchung am Querschliff, Bildbreite ca. 1,5 mm

Zur Umwandlung der aufliegenden Gipskrusten und Reinigung der Maleroberfläche wurde Anionenaustauschharz<sup>27</sup> angewandt. Das Gel wurde in streichfähiger Konsistenz auf das Japanpapier der Interventionsschicht appliziert und mit mehreren Lagen Zellstoffpapier überdeckt. Während der Anwendung wurde die Oberfläche immer wieder mit deionisiertem Wasser befeuchtet und das Austauschharz mehrere Male erneuert. Nach fünf Stunden Einwirkungsdauer konnte die Komresse samt Japanpapier entfernt und die Oberfläche einer behutsamen wässrigen Reinigung unterzogen werden. Dazu wurde mit einem Handspray deionisiertes Wasser eingetragen und mittels Schwamm vorsichtig abgetupft.

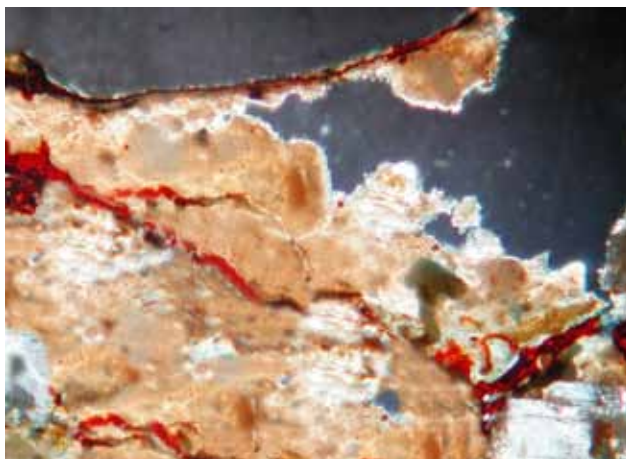
Neben einer feststellbaren visuellen Beeinträchtigung durch Oberflächenglanz, Vergilbung und Verbräunung durch die eingebrachten Kunststoffe ließ sich durch diese auch eine Verschärfung der Schadensdynamik nachweisen. Der Kunststofffilm fungierte als Diffusionssperre gegenüber wässrigen Lösungen und begünstigte eine weitere Anreicherung bauschädlicher Salze im Putzgefüge sowie die Bildung blasenartiger Deformationen in der oberen Putzhaut (Abb. 17). Die in den Poren befindlichen Salzionen beförderten durch ihre zyklische Kristallisation zunächst eine Schwächung des Gefüges, die schließlich zu einer allmählichen Ablösung von Teilen der oberen Putzhaut führte. Hygrische Quell- und Schrumpfungsprozesse verursachten dann die Ausbildung von Deformationen.<sup>20</sup> Das Phänomen der aufrollenden Malschicht war hingegen auf die Versprödung und die Volumenkontraktion alternder Polymerfilme zurückzuführen. Durch die Scherspannung der kompakten aufliegenden Polymerfilme und die dabei gute Haftung am Untergrund kam es zum Abreißen der Malschicht bzw. zu ihrer konkaven Verwölbung (Abb. 18).

[18] Aufrollende Malschicht, Bildbreite ca. 1 cm

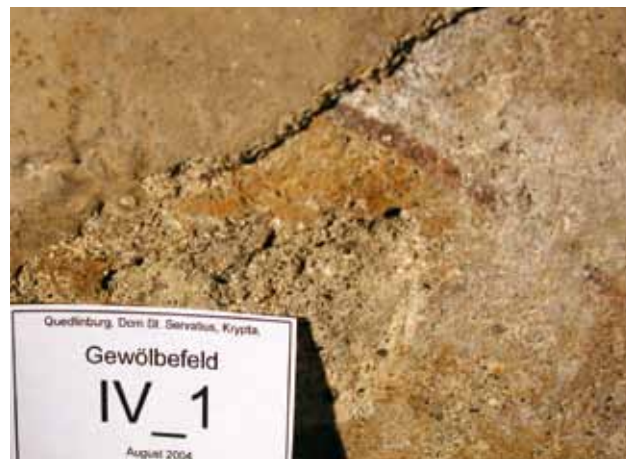
[20] Durch die Abnahme von Kittungen aufgedeckte Malerei

sächlich auf der Oberfläche von Putzergänzungen, waren aber teilweise über die Begrenzung hinaus auf dem Original ausgeführt worden. Die Entfernung harter gipshaltiger Putzergänzungen muss aus konservatorischer und ästhetischer Sicht ebenfalls als ein Gewinn für die Malereien angesehen werden. Nach einer Kompressenaufgabe mit gesättigter Ammoniumcarbonatlösung konnten kunststoffhaltige Retuschen und gipshaltige Putzergänzungen ausreichend erweicht und vorsichtig abgenommen werden. Bei der Anwendung wurde akribisch auf einen ausreichenden Abstand der Komresse zum malereitragenden Putz geachtet. In einigen Bereichen konnten zudem einige im Zuge der Putzergänzung abgedeckte Maleroberflächen wieder freigelegt werden (Abb. 20).

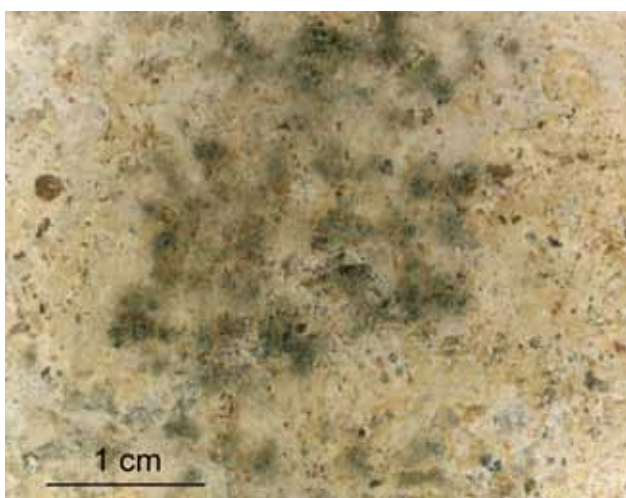
[19] Ansammlung von Schimmelpilzen auf der Wandmaleroberfläche

ne und schwarze fleckenförmige Beläge auf der Wandmaleroberfläche wurden als Kolonien mikrobiologischer Besiedlung identifiziert (Abb. 19). Durch die Prozesse der Biodegradation ergab sich eine weitere Belastung der Maleroberflächen durch organische Säuren, die durchaus eine Gefährdung für Pigmente und Bindemittel darstellen können.<sup>21</sup> Die Umwandlung von Calciumcarbonat in schwerlösliches Calciumcarboxylat kann als ein Hinweis auf ehemals aktive mikrobielle Abbauprozesse angeführt werden. Zusätzlich ist durch den natürlichen Abbau synthetischer Polymere die Entstehung organischer Säuren möglich.<sup>22</sup>

Der nach der Behandlung mit wässrigen Kompressen zum Teil auftretende Schimmelpilzbefall konnte durch den Einsatz von UV-C-Licht wirksam behandelt werden. Die positiven Ergebnisse der Vortests führten zu der Entscheidung, UV-C-Licht zur präventiven Behandlung nach einer jeden Anwendung feuchter Kompressen einzusetzen, um damit das Wachstum von Schimmelpilzen zu unterbinden. Zur Anwendung kamen sechs Lichtrohre,<sup>30</sup> die in einem Leuchtkasten installiert im Abstand von zwei bis drei Metern zur Oberfläche aufgestellt wurden. Das kurzwellige Spektrum des Lichts bewirkt eine Schädigung der zellulären Strukturen von Bakterien, Algen und einer Vielzahl von Schimmelpilzkulturen.<sup>31</sup> Die durchfeuchteten Oberflächen wurden über Nacht bis zu 12 Stunden dem UV-C-Licht ausgesetzt. Diese Maßnahme verhinderte das Auftreten jeglichen Bewuchses auch während der Durchfeuchtung der Oberflächen. Die durchgeführten ATP-Messungen konnten belegen, dass die mikrobielle Aktivität der beprobten Bereiche nicht höher war als vor der Anwendung wässriger Verfahren.<sup>32</sup>

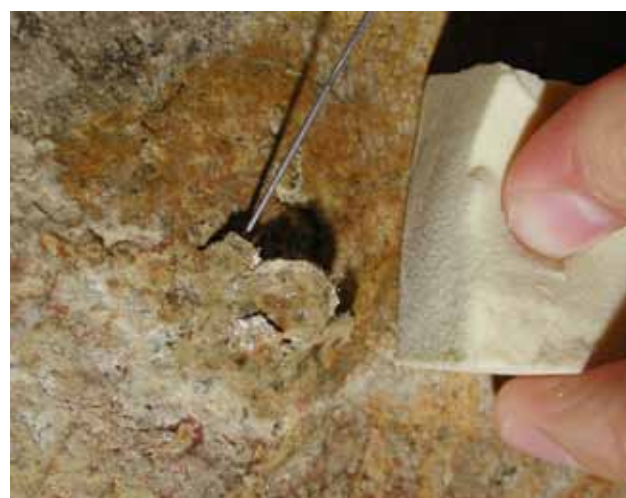
[21] Konsolidierung von Schollen und Blasen, vorsichtiges Anlegen

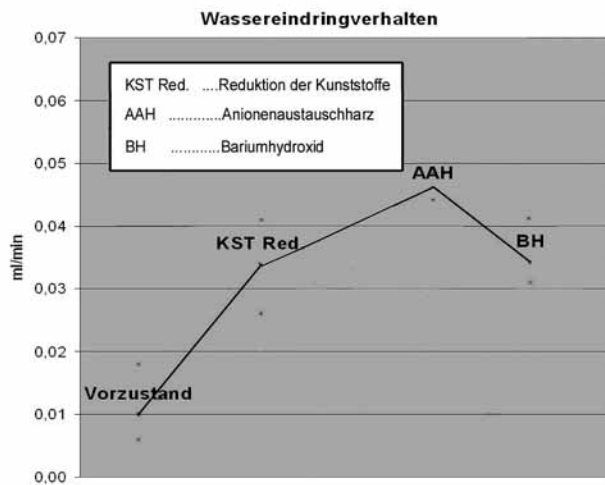
[27] Wiederholte Messung des Wassereindringverhaltens an ausgewählten Punkten, Vorzustand und nach durchgeführter Behandlung

Vor der Behandlung musste die Oberfläche durch den Einfluss der eingebrachten synthetischen Polymere als völlig undurchlässig gegenüber Wasser bezeichnet werden (Abb. 27). Die erfolgte Reduktion der Kunststoffe erbrachte eine erhebliche Steigerung des Wassereindringverhaltens durch eine Öffnung des Porenraums und die Verminderung hydrophober Eigenschaften. Sie erwies sich als notwendige Vorbedingung, die den Erfolg nachfolgender Behandlungen erst ermöglichte. So garantierte der frei gewordene Porenraum eine ausreichende Penetration wässriger Substanzen. Mit der Anwendung von Anionenaustauschharz war eine weitere Steigerung der Wasseraufnahme durch die Entfernung von Gipskrusten und die Verminderung der Verdichtung der Oberfläche verbunden. Der Einsatz von Bariumhydroxid wurde mit einer damit verbundenen leichten Verringerung des Wassereindringverhaltens dokumentiert: dieser Effekt ergab sich wohl insbesondere durch die Bildung von Bariumcarbonat im Gefüge.

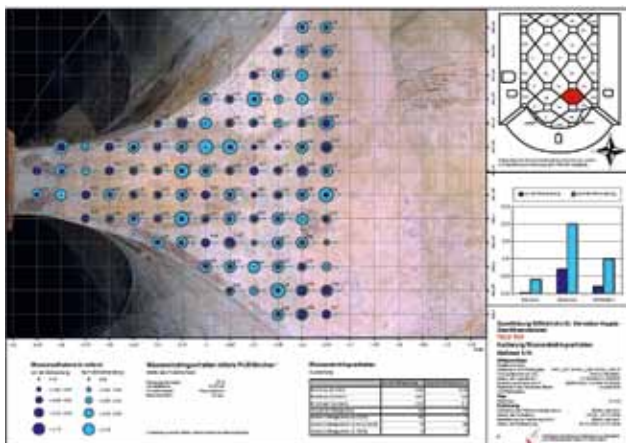
[28] Kartierung der Wasseraufnahme in Gewölbefeld XVII

Im Allgemeinen ließ sich dennoch eine deutliche Zunahme der Wasseraufnahme nach Durchführung aller Behandlungsschritte erkennen. Dies bestätigten auch die in mehreren Gewölbefeldern exemplarisch durchgeführten und mit Hilfe der Kartierung erfassten Messungen (Abb. 28). In einem gleichmäßigen Raster erfolgte im Abstand von 15 cm die Erfassung des Wassereindringverhaltens vor und nach den Behandlungen. Im Vorzustand zeigten große Bereiche durch ihr hydrophobes Verhalten keinerlei Wasseraufnahme. Andere Partien hingegen zeichneten sich aufgrund einer Beschädigung ihrer Oberflächen, etwa in Form von Rissen und Spalten, durch ein erhöhtes Saugvermögen aus.

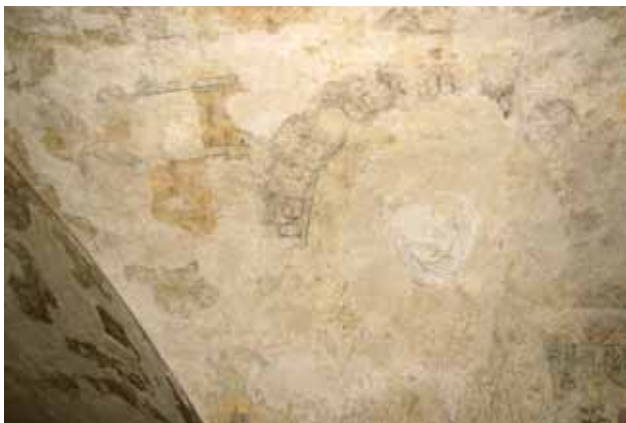
[30] Gewölbefeld III, Endzustand

che eingetreten, die einerseits durch die Abnahme störender Kittungen, Retuschen und Tünchereste und die Reinigung aufliegender weißer und dunkler Beläge erreicht wurde (Abb. 29, 30). Andererseits konnte durch das Zurückdrängen von Störfaktoren während der Retusche eine Verminderung von Beeinträchtigungen der Wahrnehmung bewirkt werden. Zusätzlich verbesserte sich durch die Abnahme der aufliegenden Kunststofffilme die allgemeine Erscheinung der Maleroberfläche, die zuvor durch Glanz und Vergilbung beeinträchtigt war. Auch UV-Fotografien belegten eine deutliche Beruhigung und Homogenisierung im Vergleich der Vor- und Endzustände (Abb. 31, 32). War die Maleroberfläche vor der Behandlung durch Kunststoffläufer, unterschiedliche Ergänzungsputze und Retuschen verunklart worden, so zeigte sich nach der Behandlung eine deutliche Vereinheitlichung.

nun eindeutig als »ADELHEIT REGINA« entziffert werden kann (Abb. 30). Weiterhin war im Gewölbefeld XIII ein Löwenkopf zum Vorschein gekommen, der als Evangelistensymbol gedeutet werden muss (Abb. 33). Die verbesserte Lesbarkeit begünstigte ohne Zweifel besonders die ikonografische Interpretation der dargestellten Bildinhalte. Der vormals durch seinen fragmentarischen Zustand in seiner Bildaussage stark beeinträchtigte Maleirebestand konnte durch die beschriebenen Konservierungsschritte erheblich in seiner Wirkung aufgewertet werden. Einen weiteren nicht unwesentlichen Beitrag dazu leistete auch die seit 2008 unter restauratorischen und denkmalpflegerischen Vorgaben installierte zurückhaltende Beleuchtung des Raumes.<sup>35</sup>
