# LANGFRISTIGE SCHÄDIGUNG VON WANDMALEREI DURCH DIE WIRKUNG EINGEBRACHTER KUNSTSTOFFE

## *Am Beispiel der Gewölbmalereien in der Krypta der Quedlinburger Stiftskirche St. Servatius*

Martin Lehmann

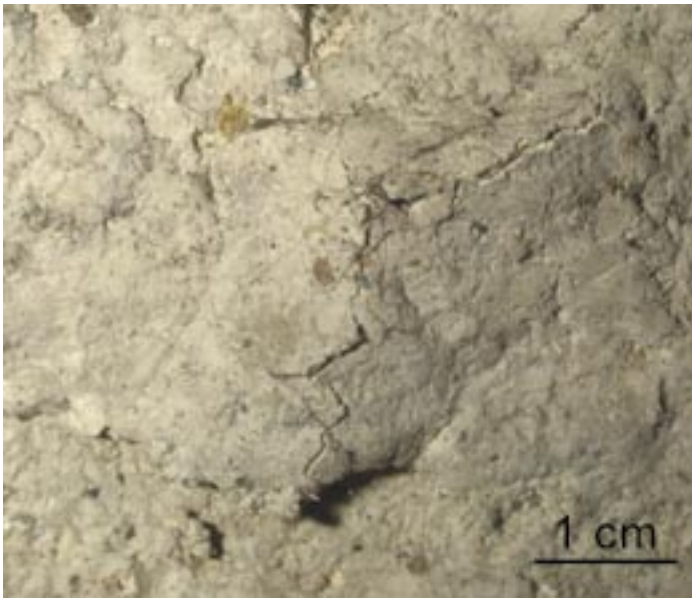
*Abb. 2* Deutliche Verwölbung, Blase 1.

Abfolge	Abb.	Ausprägung	Ursache
1.	2	deutliche Verwölbung	lösen der äußeren Putzhaut durch Kohäsionsverlust zum Untergrund und plastische Verformung
2.	3	Risse in der Blasenhaut	Zerreißen der Putzhaut aufgrund von Spannungen
3.	4	klaffende Blasenhaut mit aufstehenden Flanken	weitere plastische Verformung der Putzhaut
4.	5	sandender Ausbruch	Abbrechen der Putzhaut durch Kohäsionsverlust

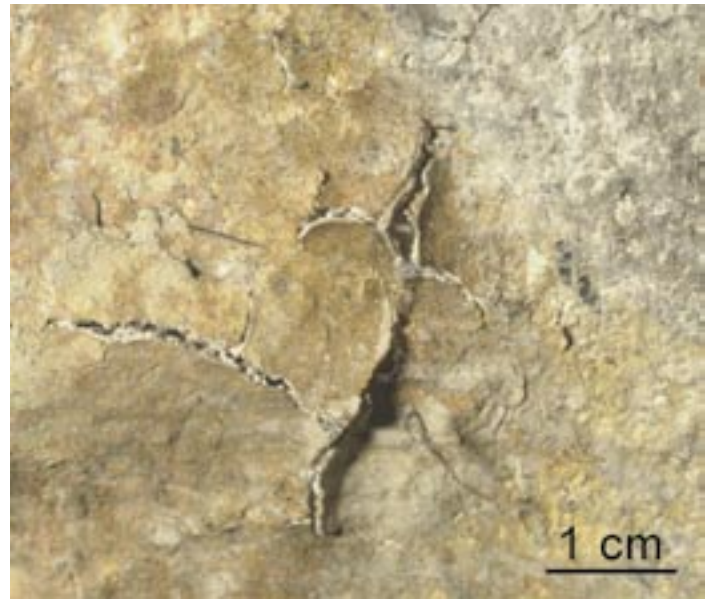
*Abb. 3* Risse in der Blasenhaut, Blase 2.

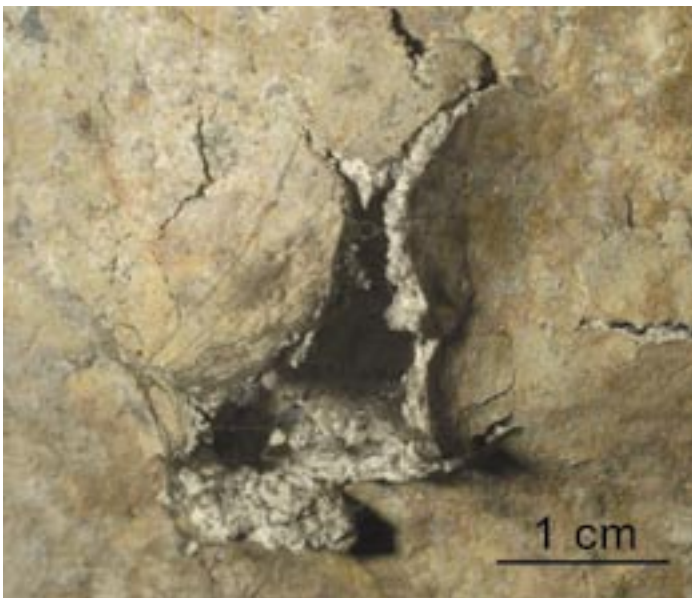
*Abb. 4* Klaffende Blasenhaut mit aufstehenden Flanken, Blase 3.

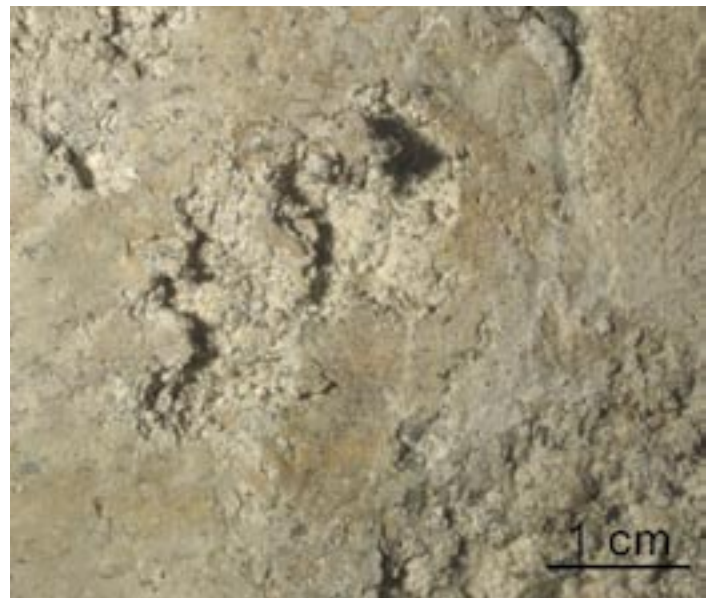
*Abb. 5* Sandender Ausbruch.

Als *letztes Stadium* im Schadensprozeß steht der Abbruch der deformierten Scholle und der damit einhergehende Substanzverlust. Die Bildung sandender Fehlstellen ergibt sich aus dem Verlust des gelockerten Materials der Mürbzone.

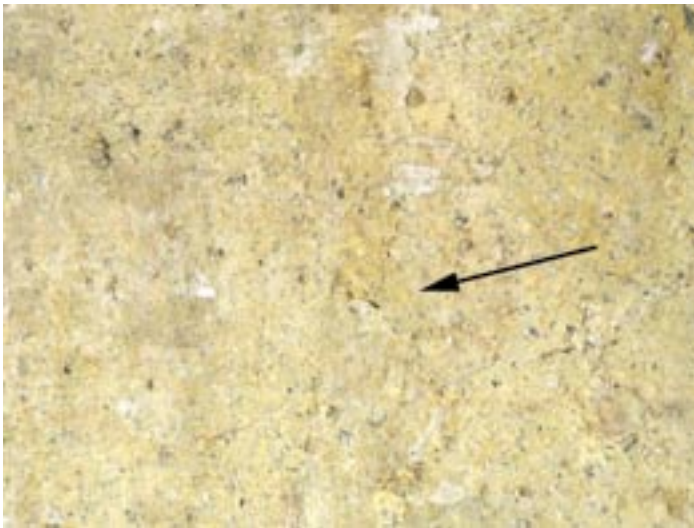
Abb. 6 Sich aufrollende Malschicht.

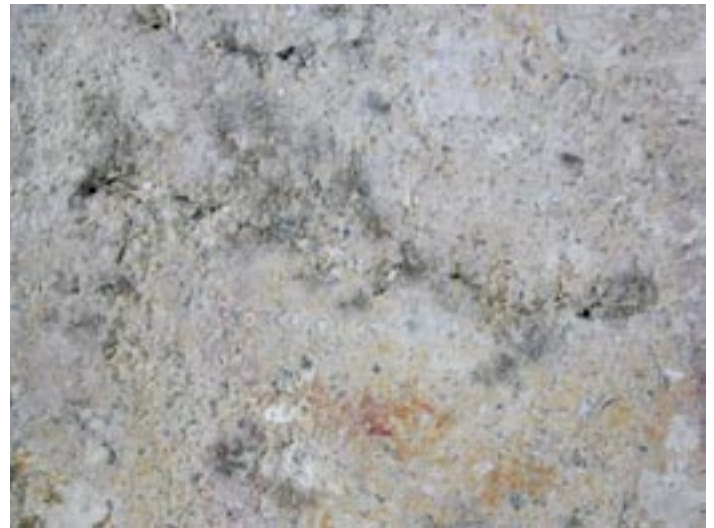
Abb. 8 Bräunliche, punktuelle Beläge.

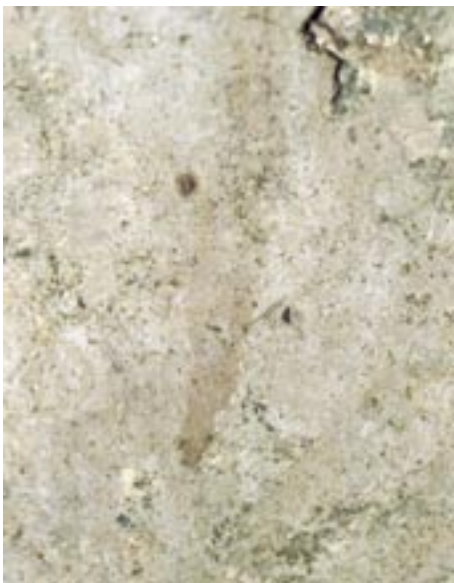
Abb. 7 Verbräunter Kunststoffläufer.

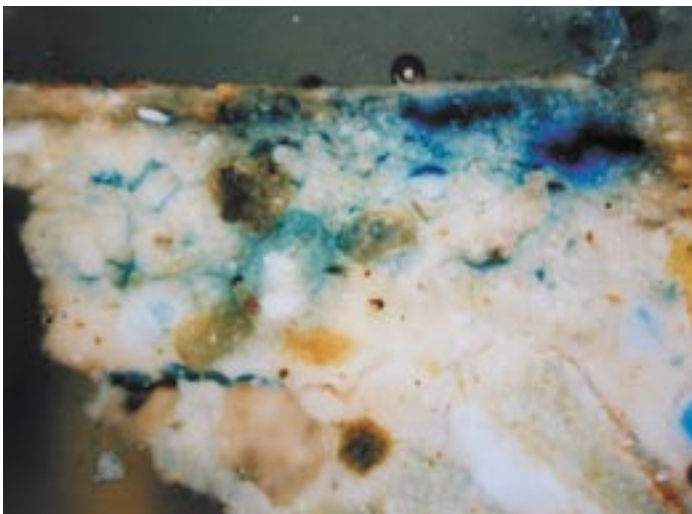
**Abb. 9** Lichtmikroskopische Untersuchung am Querschliff, Bildbreite ca. 4 mm, histochemische Anfärbung mit Fett-Blau B, zeigt eine Durchdringung des Gefüges mit Acrylharz an, Ansammlung des Polymers v.a. in den großen Porenzwischenräumen.

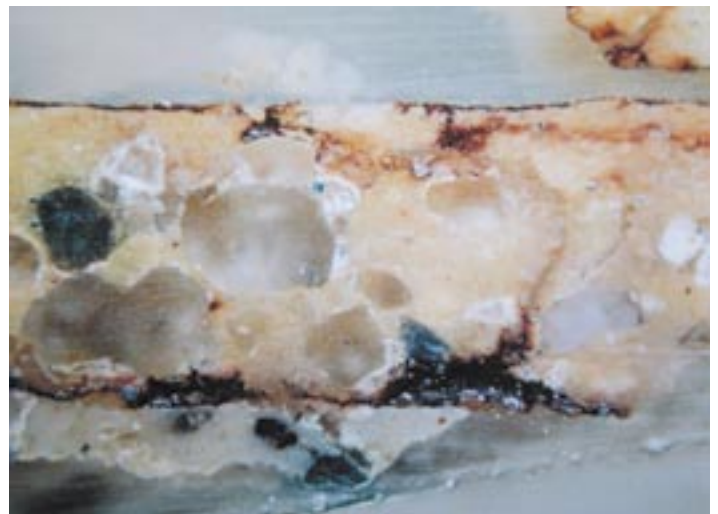
**Abb. 10** Lichtmikroskopische Untersuchung am Querschliff, Bildbreite ca. 4 mm, Anfärbung mit  $KJ_3$ -Lösung, deutliche Anreicherung des Vinylderivats PVAL oder PVAc an der Oberfläche und in den Poren.

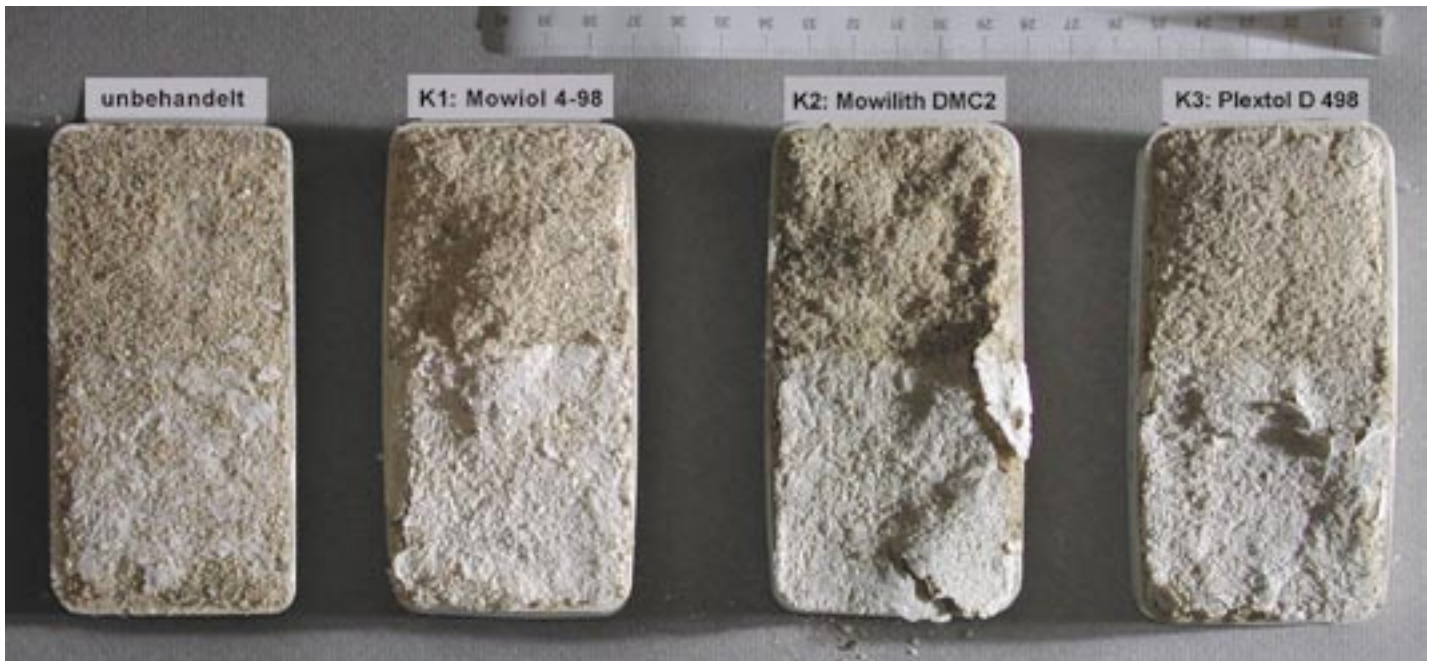
Die *künstliche Bewitterung* führte bei den salzbelasteten Prüfkörpern zu erheblichen Schäden. Dabei zeigten die Polymere eine deutliche Auswirkung auf die Ausprägung des Schadensbildes. Während die unbehandelte Probe durch die schädigende Wirkung des Salzes kleinteilige Absplitterungen zeigte, wiesen die mit den Polymeren besprühten Probekörper großflächige, deformierte Blasen auf, die teilweise geöffnet und mit verformten Reißflanken versehen waren. Die darunterliegende Mürbzone mit extrem gelockertem Gefüge war das Resultat zyklischer Kristallisation der Salze. Das hier entstandene Schadensbild zeigte deutliche Parallelen zu den an den Gewölbemalereien dokumentierten Phänomenen. Bereits die Applikation einer 3 %igen<sup>52</sup> Lösung bzw. Dispersion der getesteten Produkte bewirkte die Ausprägung des charakteristischen Schadensbildes. Das Produkt Mowiol 4-98 zeichnete sich durch ein erhöhtes Schadensausmaß aus. Hier waren die größten Verformungen, weit geöffnete Reißflanken und eine erheblich stärker ausgebildete Mürbzone, zu beobachten (Abb. 21). An den anderen Probekörpern (ohne Natriumchlorid) entstanden keine substantiellen Schäden.

Abb. 21 Salzbelastete Probekörper (NaCl) nach der künstlichen Bewitterung, mit Steiflicht von rechts (der Zeiger am Schlagschattenlineal hat eine Höhe von 2 cm).

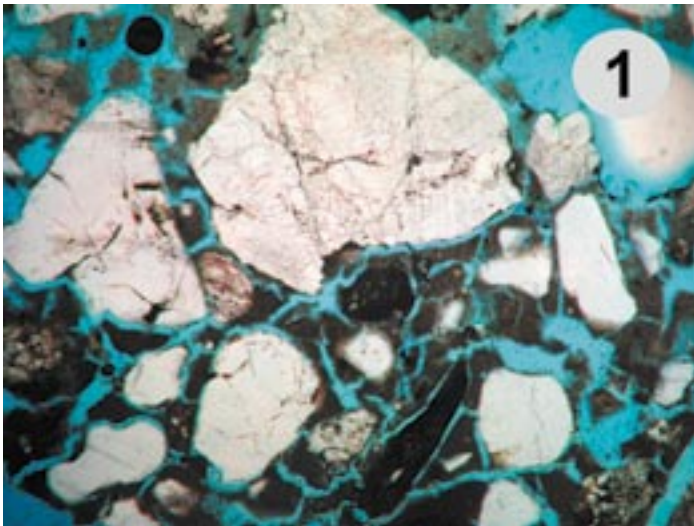
Das *erste Stadium* umfasst eine Gefügeschädigung und wird durch die Wirkung kristallisierender Salze ausgelöst. Während der Austrocknung des Mörtels wandern Salzionen mit der Porenflüssigkeit Richtung Oberfläche und werden an der Verdunstungsebene des Wassers abgelagert. Die Polymere fungieren dabei als Sperre und behindern den Transport der Salzionen. Daraus resultiert eine Anreicherung von Salzen in den darunter liegenden Zonen. Die Kristallisation beginnt an den Schwachstellen des Gefüges, in kleinen Rissen und an den Kontaktstellen Zuschlagskorn/Bindemittel.<sup>53</sup> Die Salzkristalle treiben das Gefüge auseinander und bewirken vor allem an den Korngrenzen die Bildung feiner Risse. Durch zyklische Kristallisation kommt es zur Herausbildung einer salzaktiven Mürbzone. Leichtlösliche Salze wirken so als Initialzündler des Schadensprozesses (Abb. 23).

*Abb. 23* Dünnschliff im linear polarisierten Durchlicht, Bildbreite ca.4 mm, salzbelasteter Probekörper (NaCl), Mowiol 4-98, nach der künstlichen Bewitterung, Rissbildung an den Korngrenzen.

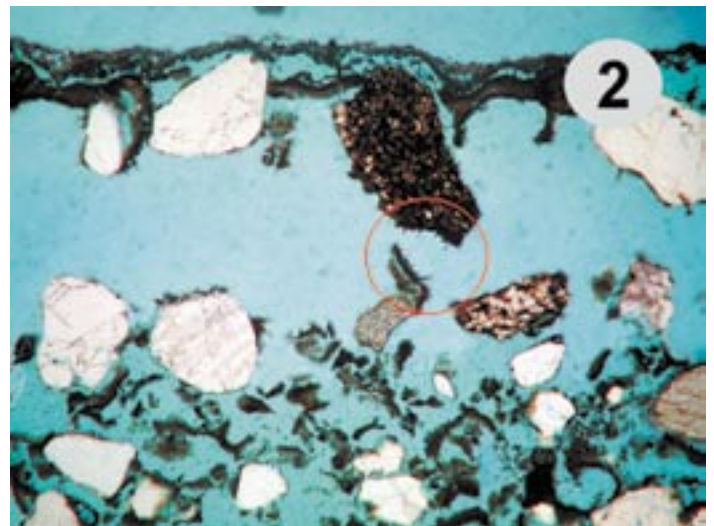
Abbildung 24 zeigt den Dünnschliff der mit Mowiol 4-98 behandelten salzbelasteten Probe nach der künstlichen Bewitterung. Es zeichnet sich deutlich eine dünne Putzhaut ab, die sich räumlich vom darunter liegenden Gefüge entfernt hat. In der etwa 5 mm starken Mürbzone liegen die Körner größtenteils ohne jeglichen Zusammenhalt nebeneinander. Der Prozeß der dabei entstehenden Blasen bis hin zum Putzausbruch unterteilt sich in mehreren Stadien (Abb. 22):

*Abb. 24* Dünnschliff im linear polarisierten Durchlicht, Bildbreite ca. 5 mm, salzbelasteter Probekörper (NaCl), Mowiol 4-98, nach der künstlichen Bewitterung, lagige Schichtentrennung im Gefüge, Ausbildung von Salzwhiskern an den Korngrenzen.

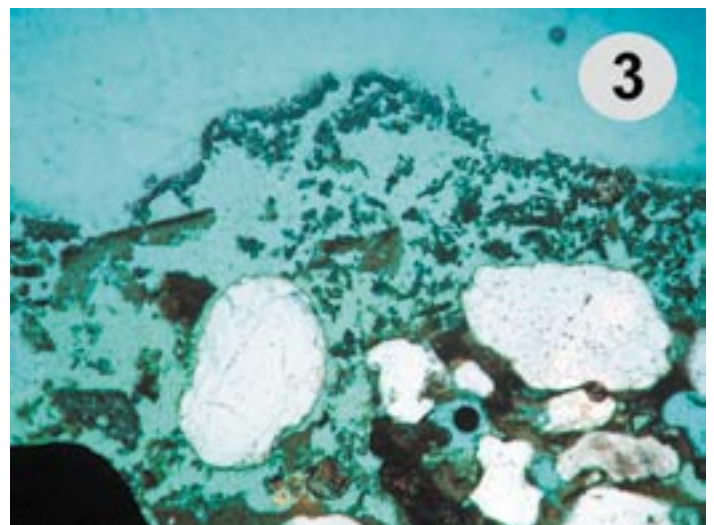
*Abb. 25* Dünnschliff im linear polarisierten Durchlicht, Bildbreite ca.4 mm, salzbelasteter Probekörper (NaCl), Mowiol 4-98, nach der künstlichen Bewitterung, Rissbildung in der oberen Putzhaut.
