Dipl.- Restaurator Martin Lehmann

## Erprobung konservatorischer Verfahren zur Reduzierung schädigender Kunststoffe

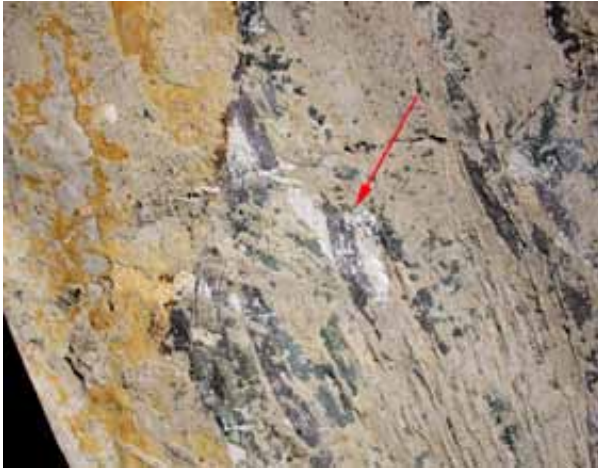
Abb. 1 Die ursprüngliche Putzfarbigkeit, durch vormals aufliegende Tünchereste bewahrt, verdeutlicht die Intensität der Farbvertiefung und Vergilbung des Polymerfilms, Quedlinburger Gewölbmalereien, *Bildbreite ca. 6,5 cm.*

Durch den Eintrag synthetischer Polymere in mineralische Untergründe kommt es aufgrund des höheren Brechungsindex des Festigungsmittels im Vergleich zum Substrat zu einer visuellen Veränderung, die als Farbvertiefung wahrgenommen wird. Zudem verringern sich durch den Polymerfilm diffuse Reflexionen. Das Phänomen ist abhängig von der Konzentration und damit von der Schichtdicke des Films auf der Oberfläche (Abb. 1).

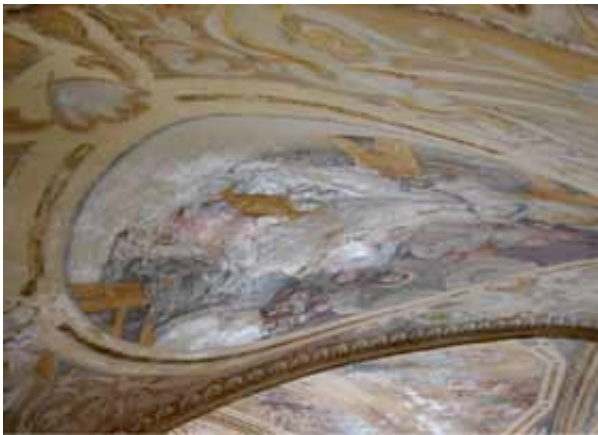
Abb. 2 Differenziertes Glanzbild durch Eintrag einer Acrylharz-Dispersion auf unterschiedlich stark saugenden Untergrund, Malereien in der Barbarakapelle der Burg Grabštejn in Tschechien.

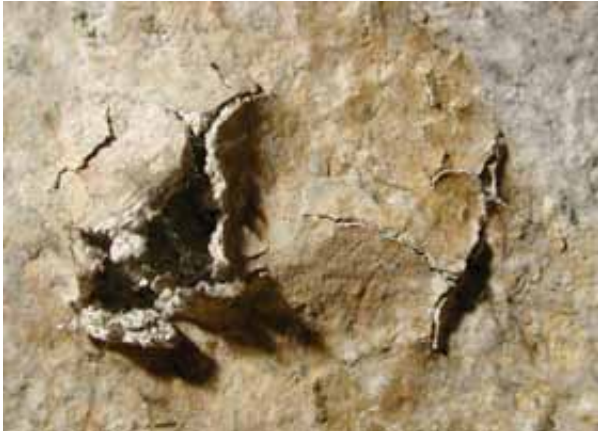
Abb. 4 Blase mit deformierter Putzhaut, Gewölbemalereien in der Krypta der Stiftskirche St. Servatius in Quedlinburg.

Ein oft beobachtetes Phänomen sind dabei blasenförmig aufstehende Putzschichten (Abb. 4), die im Untergrund sanden. Unter einer festen, teils spannungsreichen Schicht wird durch die Ausbildung einer Mürbzone die Stabilität des gesamten Gefüges gefährdet. Eine Ursache dieses Schadens liegt in der geringen Penetration des Festigungsmittels. Aufgrund der Makromoleküle synthetischer Polymere, zum Teil hoher Viskositäten und durch die Rückwanderung der Lösemittel werden beim Eintrag des Festigungsmittels nur geringe Eindringtiefen erreicht.

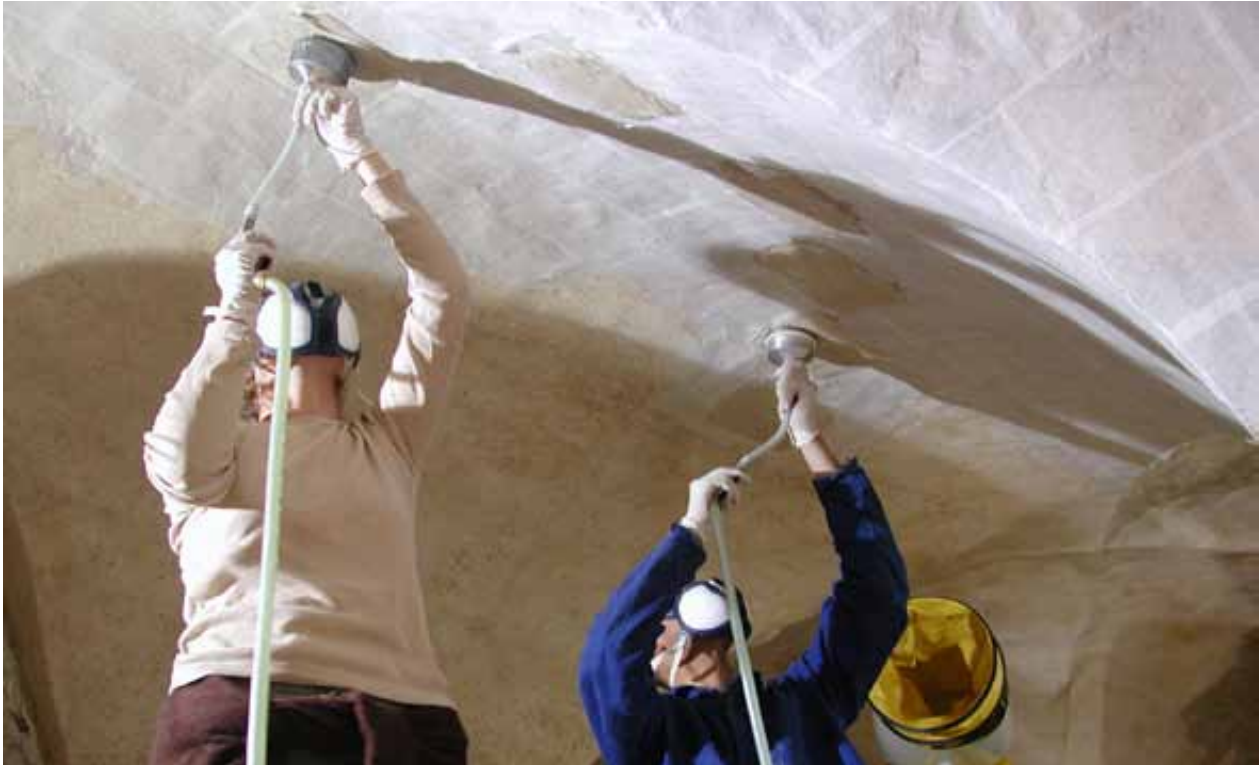
Abb. 9 Anwendung der Niederdruckvorrichtung, Quedlinburg 2004.

Nach Entfernung der dünnen Plastikfolie wurde die Niederdruckvorrichtung an die Kompresse angedrückt (Abb. 9). Beim Öffnen des Ventils konnte ein Ansaugen der Apparatur durch den entstehenden Unterdruck beobachtet werden. Dabei wurde die flexible Zwischenlage (Schwamm) komprimiert und bildete einen luftdichten Abschluss. Der Unterdruck bewirkte den Abtransport der Lösung

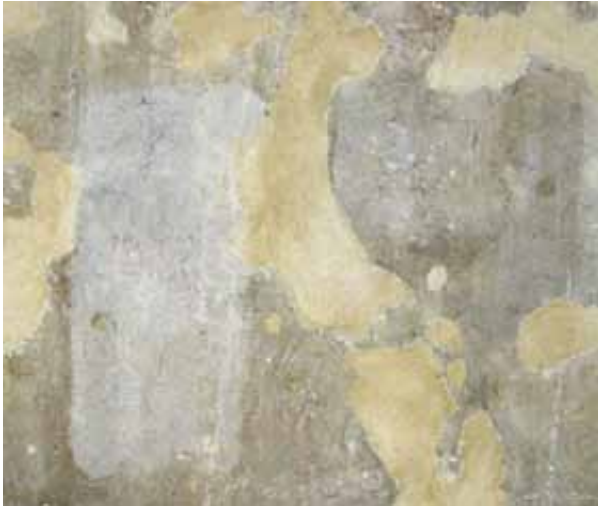
Abb. 13 Probestfläche Nr. 02 nach der Behandlung, Vergleich der Testflächen Niederdruckverfahren (links) und Kompressenbehandlung mit Diffusionsdruck (rechts).

Durch die Anwendung beider Verfahren kam es zu einer Reduzierung des Glanzes sowie einer mehr oder minder starken Aufhellung der Oberfläche. Die Auflagefläche der Lösemittelkomresse des Niederdruckverfahrens ließ sich deutlich erkennen und grenzte sich hell gegenüber der Umgebung ab (Abb. 13, 14). Im Bereich der Kompressenbehandlung mit Diffusionsdruck konnte auch eine leichte Aufhellung registriert werden. Geht man davon aus, dass diese Aufhellung durch die Reduzierung der gealterten und vergilbten Kunststoffüberzüge bewirkt wurde, spricht das Ergebnis für eine höhere Effizienz bei der Kunststoffreduzierung mittels Niederdruck. Im Allgemeinen zeigte die Veränderung die starke Beeinflussung des Erscheinungsbildes durch die Wirkung der aufliegenden Filme.

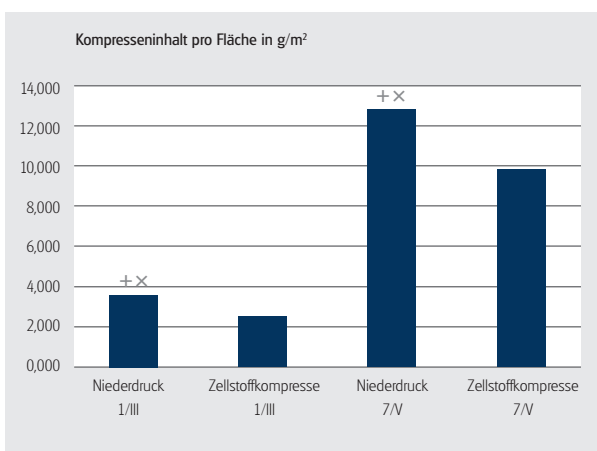
Abb. 20 Gravimetrisch ermittelte Kompresseninhalte beider Verfahren in den Probeflächen III/1 und V/7

Die im Diagramm (Abb. 20) dargestellten gravimetrisch ermittelten Werte zeigen das Ergebnis in zwei unterschiedlichen Probefeldern. In beiden Fällen konnte in den Kompressen des Niederdruckverfahrens ein höherer Kunststoffgehalt ermittelt werden. Da ein Teil der extrahierten Kunststofflösung beim Niederdruckverfahren jedoch in die Apparatur abwandert und sich in den Schläuchen und im Abscheider niederschlägt, war eine komplette Erfassung nicht möglich. Dieser unbekannt Anteil (+ x) sollte bei der Interpretation der Werte zusätzlich berücksichtigt werden.

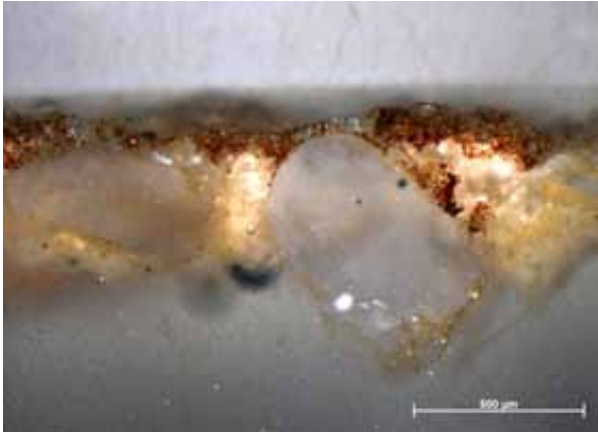
Abb. 16 Poröse Oberfläche vor der Behandlung, in die Poren eingedrungener, rot angefarbter Kunststofffilm.
