Martin Lehmann

## Möglichkeiten der Reduzierung schädigender Kunststoffe auf Wandmalereien

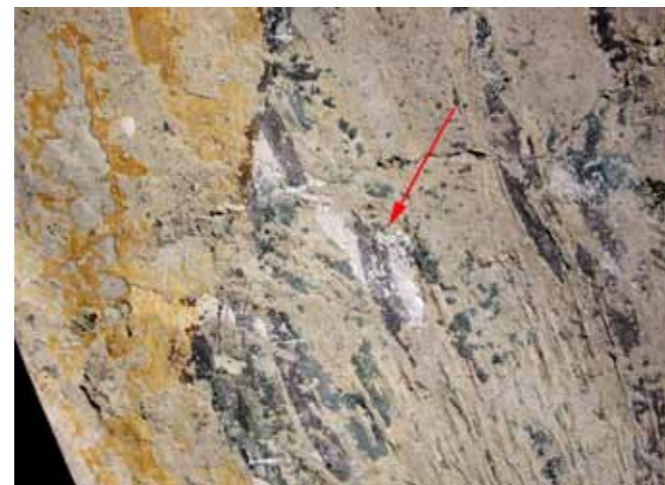
Abb. 1: Die ursprüngliche Putzfarbigkeit, durch vormals aufliegende Tünchereste bewahrt, verdeutlicht die Intensität der Farbvertiefung und Vergilbung des Polymerfilms, Quedlinburger Gewölbmalereien, Bildbreite ca. 6,5 cm

Durch den Eintrag synthetischer Polymere in mineralische Untergründe kommt es aufgrund des höheren Brechungsindex des Festigungsmittels im Vergleich zum Substrat zu einer visuellen Veränderung die als *Farbvertiefung* wahrgenommen wird. Zudem verringern sich durch den Polymerfilm diffuse Reflexionen. Das Phänomen ist abhängig von der Konzentration und damit von der Schichtdicke des Filmes auf der Oberfläche (Abb. 1).

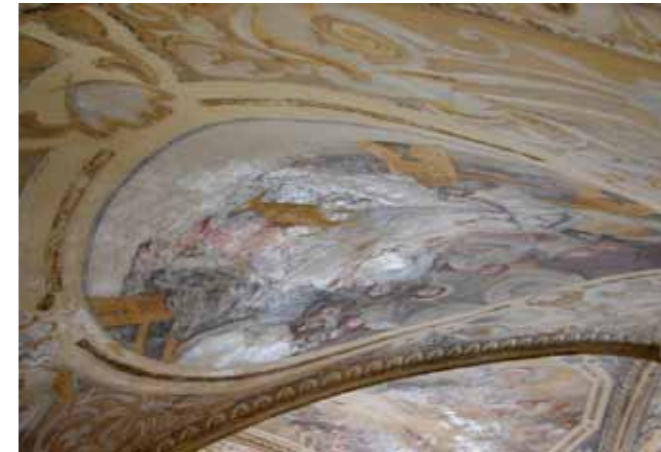
Abb. 2: Differenziertes Glanzbild durch Eintrag einer Acrylharz-Dispersion auf unterschiedlich saugenden Untergrund, Malereien in der Barbarakapelle der Burg Grabštejn in Tschechien

Die Filmbildung an der Oberfläche ist für die Entstehung von Glanz, also erhöhte *Lichtreflexion* verantwortlich. Das Phänomen ist auf eine geringe Penetration des Festigungsmittels zurückzuführen. Durch unterschiedliche Saugfähigkeit des Untergrundes kann es zur Ausbildung partieller Glanzmuster kommen (Abb. 2). Die Ursache eines eher flächig ausgeprägten Glanzbildes liegt in einer hohen Polymerkonzentration an der Oberfläche.

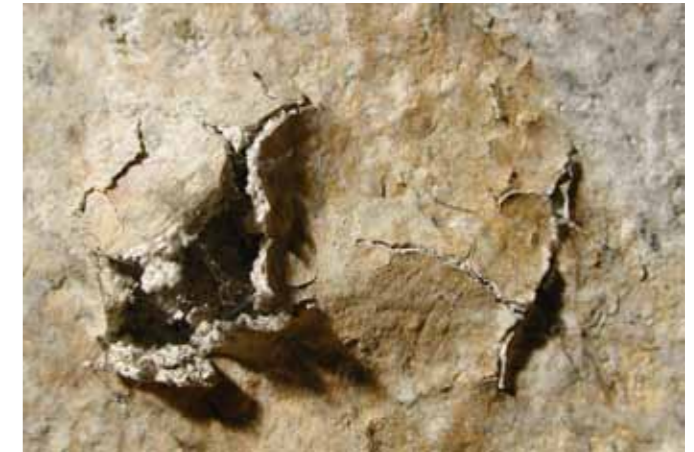
Abb. 4: Blase mit deformierter Putzhaut, Gewölbmalereien in der Krypta der Stiftskirche St. Servatius in Quedlinburg

Ein oft beobachtetes Phänomen sind dabei, *blasenförmig aufstehende* Putzschichten (Abb.4), die im Untergrund sanden. Unter einer festen, teils spannungsreichen Schicht wird durch die Ausbildung einer Mürbzone die Stabilität des gesamten Gefüges gefährdet. Eine Ursache dieses Schadens liegt in der geringen Penetration des Festigungsmittels. Aufgrund der Makromoleküle synthetischer Polymere, zum Teil hoher Viskositäten und durch die Rückwanderung der Lösemittel werden beim Eintrag des Festigungsmittels nur geringe Eindringtiefen erreicht.

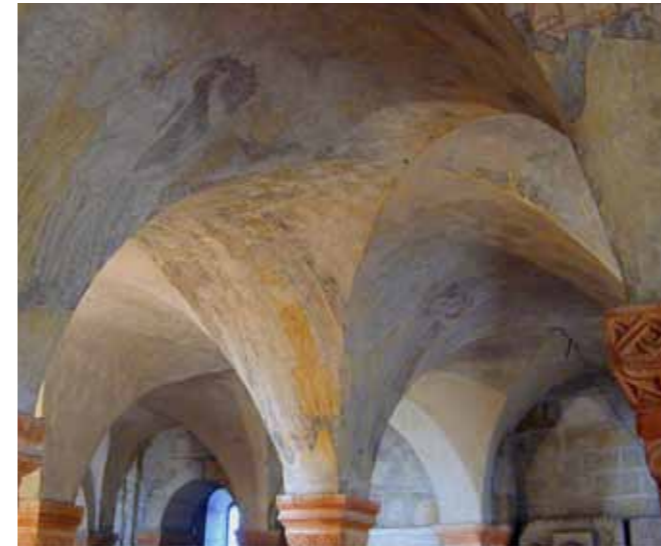
Abb. 7: Die Gewölbmalereien in der Krypta der Stiftskirche St. Servatius in Quedlinburg, Zustand 2006

In Zusammenarbeit mit dem Landesamt für Denkmalpflege<sup>28</sup> und der Fachklasse für Konservierung und Restaurierung von Wandmalerei und Architekturfarbigkeit der Hochschule für Bildende Künste Dresden<sup>29</sup> wurde von 2001 bis 2006 ein umfangreiches Forschungs- und Arbeitsprogramm an den Gewölbmalereien in der Krypta der Stiftskirche St. Servatius in Quedlinburg verwirklicht (Abb. 7). Auf der Basis einer umfassenden Objektanalyse stand als Ziel die Erarbeitung eines Konservierungskonzeptes. Einen Schwerpunkt der Forschungen bildeten die in den 1960er Jahren unter Konrad Riemann zur Festigung der Malereien eingebrachten Kunststoffe. Dabei kamen verschiedene Produkte zur Anwendung, die aus der Produktion der chemischen Industrie der DDR bzw. des Ostblocks verfügbar waren und zuvor am Labor des damaligen Instituts für Denkmalpflege in Halle in Zusammenarbeit mit dem Naturwissenschaftler Helmut Materna getestet worden waren<sup>30</sup> sowie Artikel von Arnold & Arnold in diesem Band. Eine Dispersion auf Basis von Polyvinylacetat wurde in erster Linie als Hinterfüllkleber pur oder mit Kalk vermischt zur punktuellen Konsolidierung des Putzes verwendet, aber auch zur flächigen Behandlung bindungsarmer, sandender Putze. Es ist anzunehmen, dass das Produkt Polyvinylacetat Schkopau DJ 501 in Quedlinburg zur Anwendung kam. Polyvinylalkohol wurde zur Verfestigung gelockerter und puderner Malschicht flächig aufgesprüht. Das als Granulat erhältliche Produkt der Bezeichnung Polyvinylalkohol Schkopau 55/02 wurde

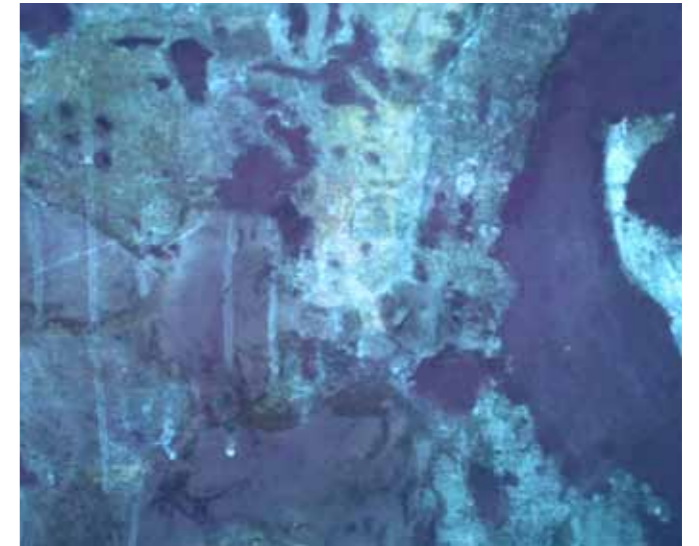
Abb. 8: Gewölbmalereien Stiftskirche Quedlinburg, Feld III, UV-Aufnahme, Zustand vor der Bearbeitung 2004

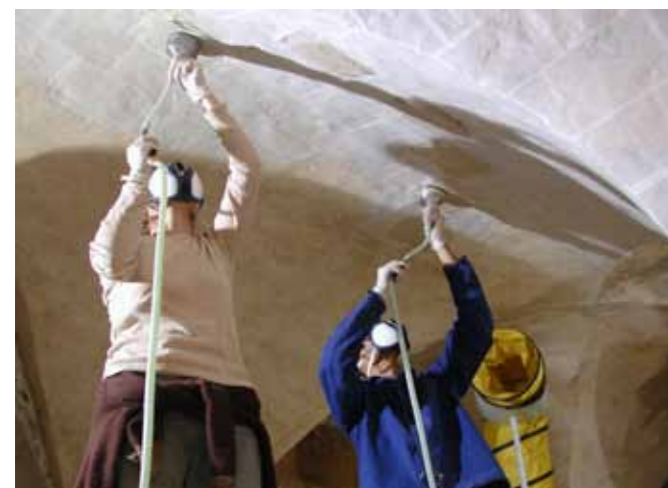
Abb. 10: Anwendung der Niederdruckvorrichtung, Quedlinburg 2004

Nach Entfernung der dünnen Plastikfolie wurde die Niederdruckvorrichtung an die Kompressse angedrückt (Abb. 10). Beim Öffnen des Ventils konnte ein Ansaugen der Apparatur durch den entstehenden Unterdruck beobachtet werden. Dabei wurde die flexible Zwischenlage (Schwamm) komprimiert und bildete einen luftdichten Abschluss. Der Unterdruck bewirkte den Abtransport der Lösung aus den Poren. Ein feines Lochblech verhinderte, dass durch die starke Sogwirkung strukturelle Schäden im porösen Gefüge verursacht wurden. Der Saugtrichters war im Innern mit einem Partikelfilter ausgestattet, der es verhinderte, dass feinste Kompressenbestandteile in die Vakuumpumpe wandern konnten. Zusätzlich war zwischen Pumpe und Saugtrichter ein Abscheider erforderlich, der die flüssigen Bestandteile zurückhielt. Aus Sicherheitsgründen war es notwendig, die Abluft der Pumpe ins Freie zu leiten. Damit konnte eine zusätzliche Kontamination des Arbeitsraumes vermieden werden. Beim Umgang mit leichtflüchtigen Lösemitteln war zudem eine Absaugvorrichtung am Arbeitsplatz unabdingbar. Diese sorgte für eine Verringerung der Schadstoffkonzentration in der Luft und verhinderte insbesondere die Bildung explosiver Luftgemische.

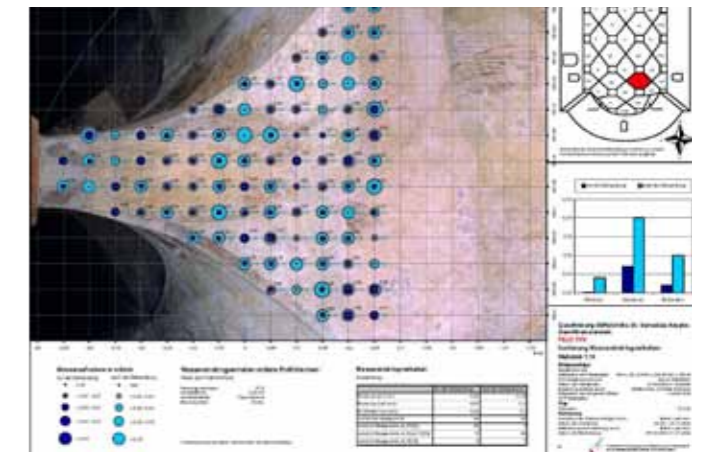
Abb. 14: Kartierung der kapillaren Wasseraufnahme in Feld XVII, Gewölbemalereien Stiftskirche Quedlinburg

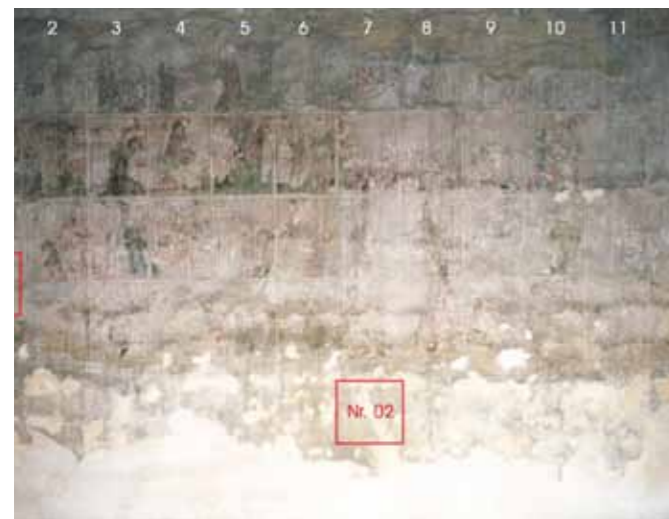
Abb. 15: Lokalisierung der Testflächen, Außenwandmalereien der Kirche St. Nikolai in Jena-Lichtenhain

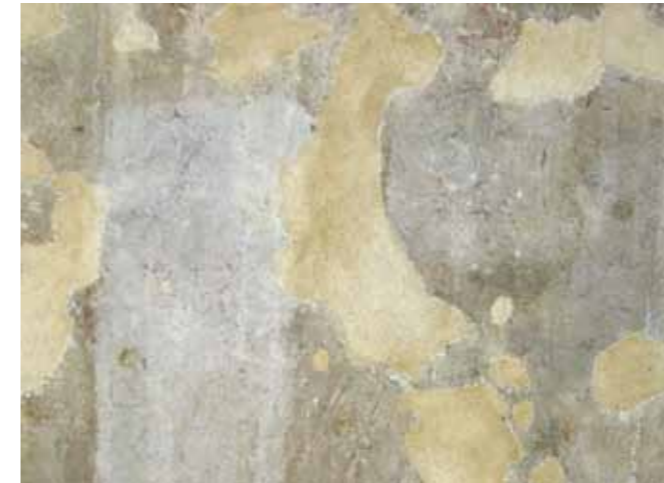
Abb. 17: Probefläche Nr. 02 nach der Behandlung, Vergleich der Testflächen Niederdruckverfahren (links) und Kompressenbehandlung mit Diffusionsdruck (rechts)

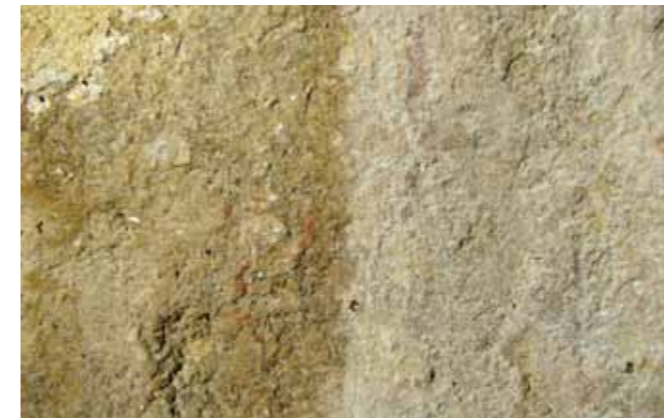
Abb. 18: Detail, Aufhellung der Oberfläche nach der Anwendung des Niederdruckverfahrens, Bildbreite ca. 8 cm

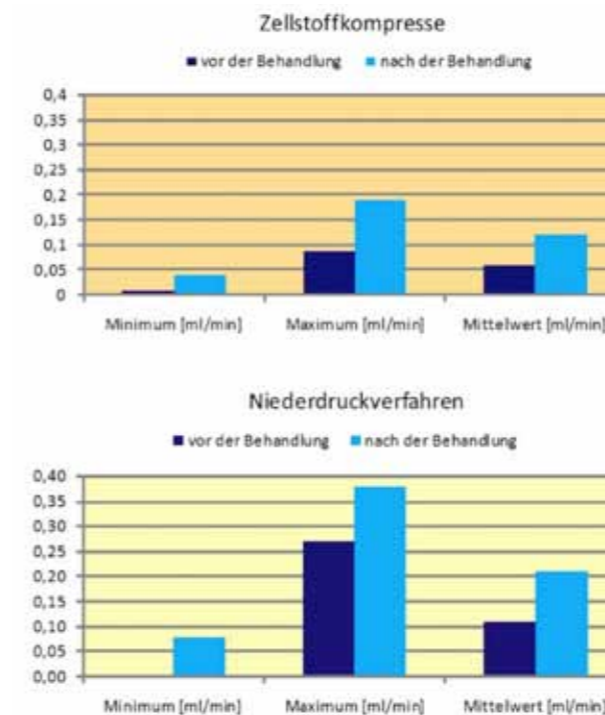
Abb. 19: Wassereindringverhalten der Probefläche Nr. 02 vor und nach der Anwendung beider Verfahren

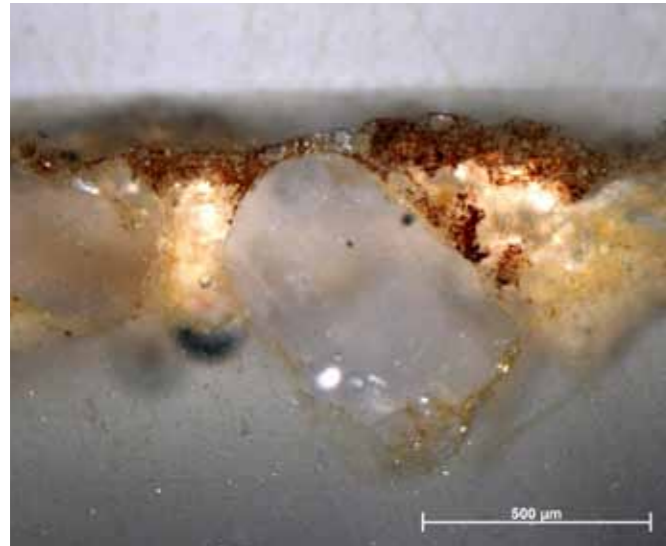
Abb. 20: Poröse Oberfläche vor der Behandlung, in die Poren eingedrungener, rot angefärbter Kunststofffilm

Die Untersuchung der unbehandelten Zustände erbrachte Erkenntnisse über die Eindringtiefe der synthetischen Polymere. Diese variierte abhängig von der Beschaffenheit der Oberfläche erheblich. Bei ehemals geschädigten und offenporigen Oberflächen konnten die Kunststoffe bis zu einer Tiefe von ca. ein bis zwei Millimetern nachgewiesen werden. Hingegen penetrierte das Festigungsmittel bei Vorhandensein einer intakten Grundierungsschicht nicht in das Putzgefüge, sondern lag als kompakter Film auf der Maleroberfläche (vgl. Abb. 20 und 21). Dieses Ergebnis deckte sich mit den Untersuchungen an anderen Objekten und mit Versuchen zum Penetrationsverhalten. Demnach sind Kunststoffe weder als Dispersion noch als Lösung in der Lage, intakte Mal- und Kalkschichten zu durchdringen.<sup>35</sup>

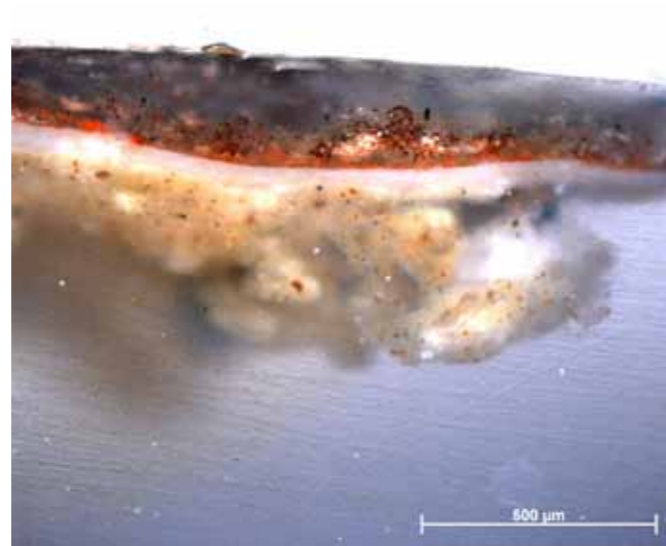
Abb. 21: Dichte Oberfläche vor der Behandlung, auf der Oberfläche aufliegender, rot angefärbter Kunststofffilm

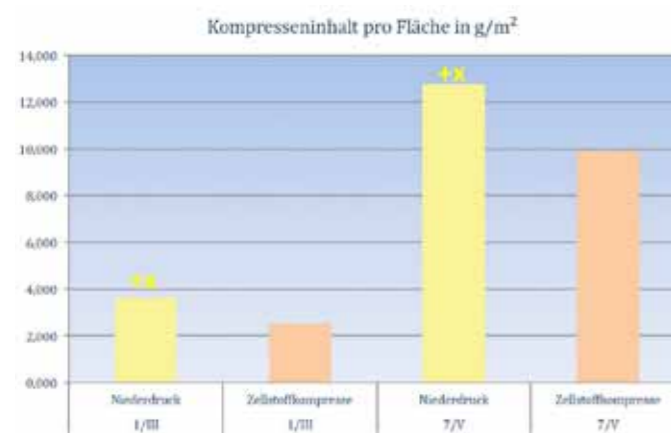
Abb. 24: Gravimetrisch ermittelte Kompresseninhalte beider Verfahren in den Probeflächen 1/III und 7/V

Bei der Bestimmung der Kompresseninhalte ergaben sich für beide Verfahren sichtbare extrahierte gelbliche Filme, die sich bei Einwirkung von Iod-Kaliumiodidlösung rot anfärbten.
