## DIE KONSERVIERUNG DER GEWÖLBEMALEREIEN IN DER KRYPTA DER STIFTSKIRCHE ST. SERVATIUS IN QUEDLINBURG IM RAHMEN EINES FORSCHUNGSPROJEKTES DER HFBK DRESDEN 2001–2006

Der besorgniserregende Erhaltungszustand der Gewölbemalereien erforderte schließlich im Jahr 2000 eine Schließung der Krypta für den Besucherverkehr. Im Bewusstsein der großen konservatorischen Verantwortung wurde im Jahr 2001 durch das Landesamt für Denkmalpflege Sachsen-Anhalt in Zusammenarbeit mit der Hochschule für Bildende Künste Dresden ein umfangreiches Forschungsprojekt initiiert,<sup>2</sup> das – großzügig durch das Land Sachsen-Anhalt gefördert – ein beispielhaftes Konzept für die Konservierung der Malereien entwickeln sollte, um den langfristigen Erhalt der Malereien sicherzustellen. Hierfür war zunächst eine umfassende Bestands- und Schadenserfassung als notwendige Bewertungsgrundlage zu erstellen. In Zusammenarbeit mit Naturwissenschaftlern verschiedener Labore und Insti-

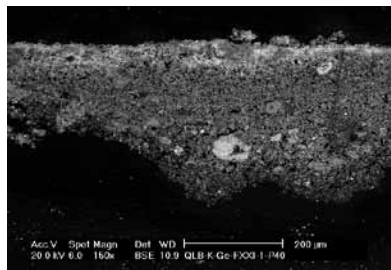
[11] REM-Untersuchung am Querschliff, Prof. Dr. Weber

führte durch die Anreicherung von Gipskristallen in den Glimmerschieferpartikeln des Putzes zur Ausprägung kleinteiliger Abhebungen und Ausbrüche (Abb. 10–14). Des Weiteren konnte auf der Malschichtoberfläche eine Gipsanreicherung in Form dünner geschlossener Krusten beobachtet werden (Abb. 15, 16). Die gesamte Malerei war in den oberflächennahen Bereichen bis in circa 300 µm Tiefe mehr oder weniger vergipst. Die Anreicherung kleinster Gipskristalle in den Poren hatte das Gefüge verdichtet, wodurch der Feuchteaustausch behindert und eine weitere Anreicherung von Salzen begünstigt wurde.

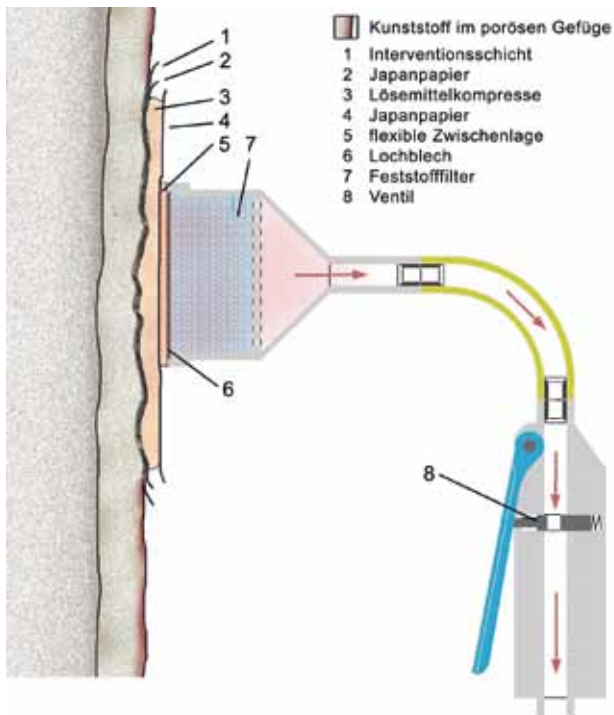
[22] Schematische Darstellung des Niederdruckverfahrens und seiner Anwendung

Das Ziel einer schonenden und effektiven Reduzierung eingebrachter Kunststoffe stand im Mittelpunkt der Entwicklung des sogenannten Niederdruckverfahrens.<sup>25</sup> Über ein Kompressensystem<sup>26</sup> erfolgte zunächst der Lösemittleintrag. Die Komresse wurde dabei über einige Minuten auf der Oberfläche gehalten, um durch die Penetration des Lösemittels eine Lösung der im Gefüge befindlichen Kunststoffe zu erreichen. Durch die Wahl geeigneter Trägermaterialien wurden Penetration, Retention und Transportverhalten der verwendeten Lösemittel modifiziert und den praktischen Erfordernissen angepasst. Der gleichmäßige Kontakt der Komresse zum Untergrund gestattete schließlich ein relativ einheitliches Ergebnis bei der Kunststoffreduzierung sogar auf unebenen Flächen. Die Mobilisierung langkettiger synthetischer Polymere wurde mit Hilfe einer Niederdruck-

vorrichtung umgesetzt. Dabei wurde ein Saugtrichter auf die feuchte Komresse gedrückt und so ein Vakuum über der Maleroberfläche erzeugt, das letztlich zur Entleerung der Poren und zum Abtransport der Lösung führte. Die Saugvorrichtung war durch einen Schlauch mit einer Vakuumpumpe verbunden. Über ein Ventil konnte die Stärke des erzeugten Unterdrucks geregelt werden. Ein Partikelfilter im Inneren des Saugtrichters verhinderte das Eindringen feinsten Kompressenbestandteile in die Vakuumpumpe. Zusätzlich war zwischen Pumpe und Saugtrichter ein Abscheider erforderlich, der die flüssigen Bestandteile zurückhielt (Abb. 22, 23). Mit dieser berührungsarmen Methode konnte der Schutz der sensiblen Wandmaleroberflächen sichergestellt werden. Durch den Verzicht auf jegliche mechanische Oberflächenreinigung wurde die Gefahr eines Abriebs sich lösender Partikel vermieden.

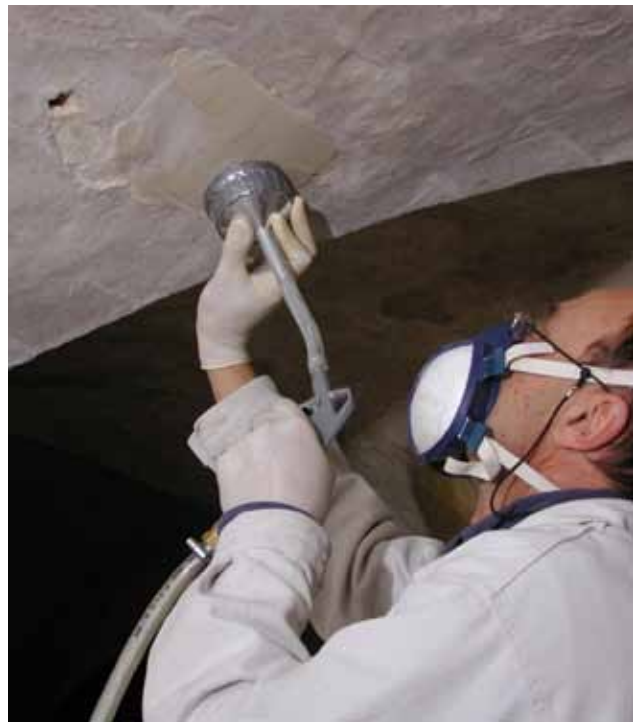
[23] Anwendung des Niederdruckverfahrens

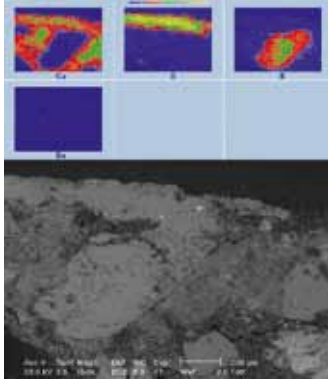
[24] Gipsverteilung im Gefüge, REM/EDX am Querschliff

Beide angewandten Verfahren führten zudem durch den Eintrag und die Ausbildung stabiler schwerlöslicher Salze (Calciumcarbonat, Bariumcarbonat, Bariumsulfat) zu einer mineralischen Stabilisierung und Verfestigung des Putzgefüges. Somit ist in Zukunft mit einer erheblichen Verringerung des Schadenspotenzials durch Lösungs- und Kristallisationsprozesse des Gipses zu rechnen.

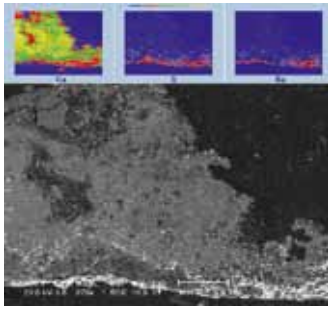
[25] Bariumsulfat im Gefüge, REM/EDX am Querschliff

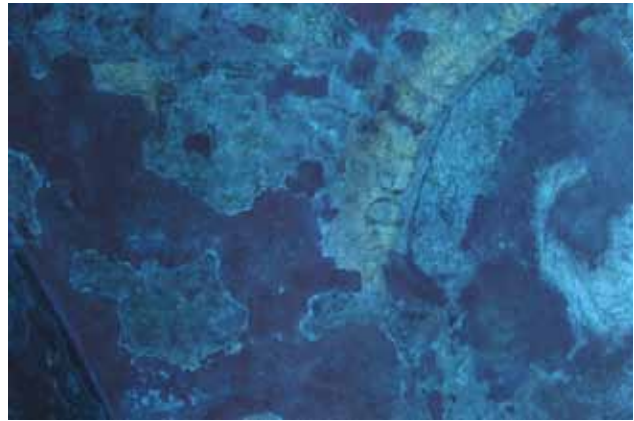
[31] Gewölbefeld III, UV-Licht, Vorzustand

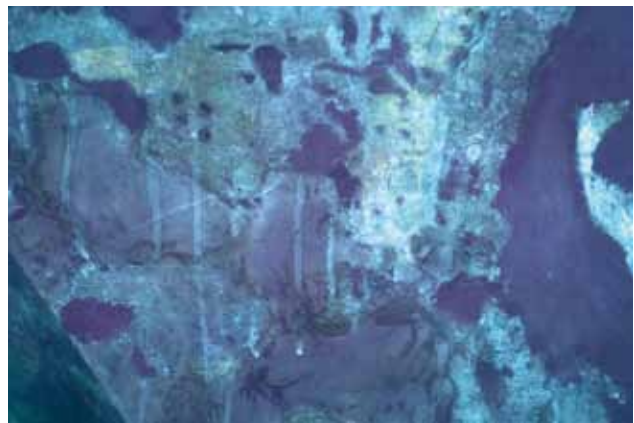
[32] Gewölbefeld III, UV-Licht, Endzustand

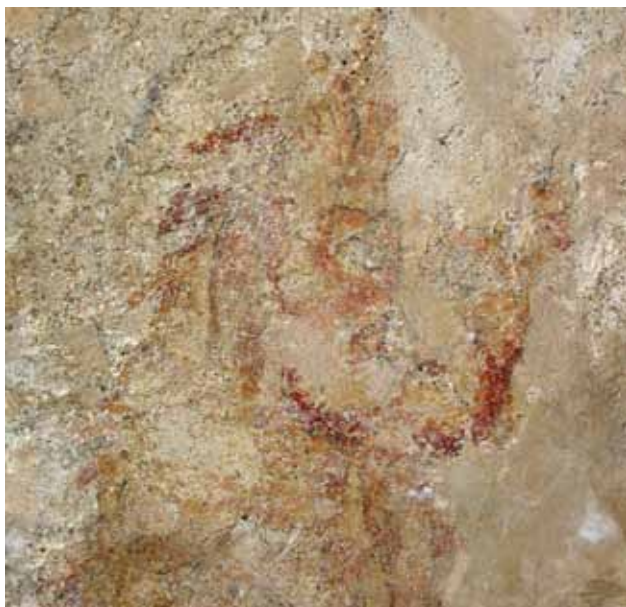
nun eindeutig als »ADELHEIT REGINA« entziffert werden kann (Abb. 30). Weiterhin war im Gewölbefeld XIII ein Löwenkopf zum Vorschein gekommen, der als Evangelistensymbol gedeutet werden muss (Abb. 33). Die verbesserte Lesbarkeit begünstigte ohne Zweifel besonders die ikonografische Interpretation der dargestellten Bildinhalte. Der vormals durch seinen fragmentarischen Zustand in seiner Bildaussage stark beeinträchtigte Maleirebestand konnte durch die beschriebenen Konservierungsschritte erheblich in seiner Wirkung aufgewertet werden. Einen weiteren nicht unwesentlichen Beitrag dazu leistete auch die seit 2008 unter restauratorischen und denkmalpflegerischen Vorgaben installierte zurückhaltende Beleuchtung des Raumes.<sup>35</sup>

[33] Gewölbefeld XIII, Aufdeckung eines Löwenkopfes als Evangelisten-symbol
