# LANGFRISTIGE SCHÄDIGUNG VON WANDMALEREI DURCH DIE WIRKUNG EINGEBRACHTER KUNSTSTOFFE

## *Am Beispiel der Gewölbmalereien in der Krypta der Quedlinburger Stiftskirche St. Servatius*

Martin Lehmann

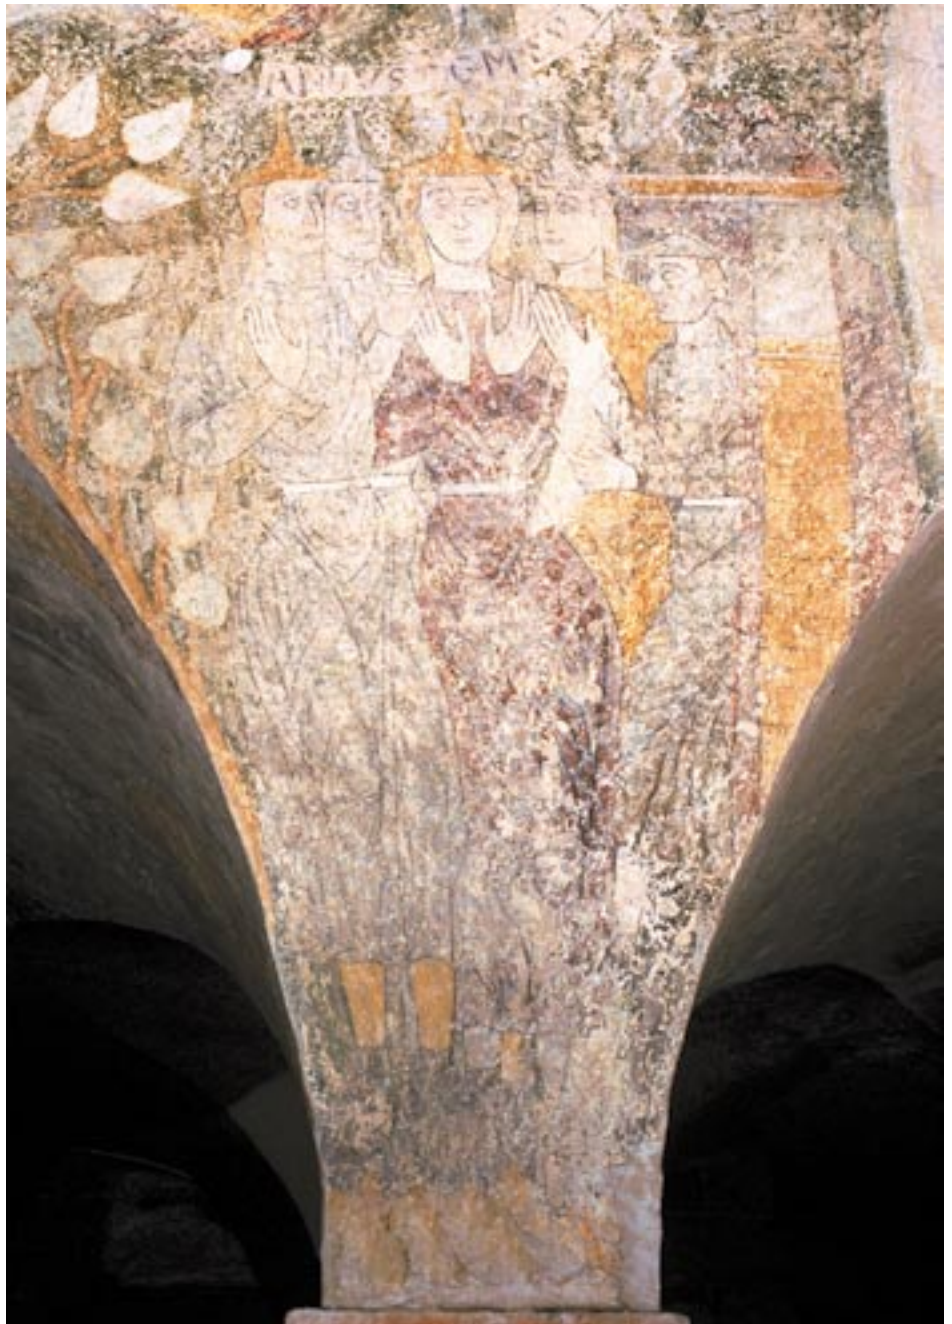
Abb. 1 Feld X-2, Gewölbemalerei in der Krypta der Quedlinburger Stiftskirche St. Servatius.

Der heutige Zustand der Gewölbemalereien ist geprägt durch die Einwirkungen der Jahrhunderte, in denen Nutzung und bautätige Veränderungen, aber auch die restauratorischen Eingriffe neuerer Zeit das Erscheinungsbild beeinflussten und formten. Ein großer Teil des Malerei tragenden Gewölbeputzes ist verlorengegangen und wurde durch verschiedene Kittmörtel unterschiedlicher Restaurierungsphasen ergänzt. Großflächige Ergänzungen finden sich vor allem in den Gewölbefeldern entlang der Außenwände und in der Apsis. Hier ist in einigen Feldern mehr als die Hälfte des Malerei tragenden Putzes verlorengegangen.

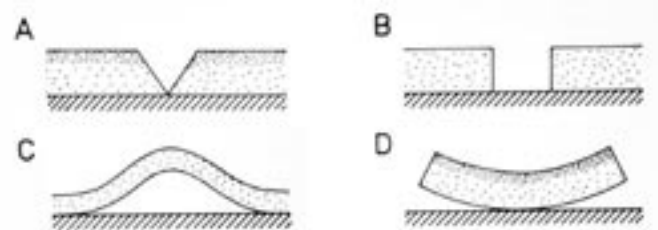
Verformungen der Malschicht sind als Folge auftretende Eigenspannungen filmbildender Materialien zu sehen,<sup>29</sup> die sich hauptsächlich auf Volumenänderungen zurückführen lassen. Schon bei der Erhärtung und Filmbildung treten innere Spannungen auf, die aus Volumenverkleinerungen bei der Trocknung resultieren. Durch die Abgabe flüchtiger Stoffe während der Alterung kommt es sowohl zur Versprödung des Materials als auch zu einer Volumenkontraktion. Die Ausbildung der Schadensformen wird hingegen durch die Wirkung der gerichteten Spannung und die Ausprägung der Haftung von Polymerfilm und Untergrund bestimmt (Abb. 11). Bei guter Haftung kommt es zur Ausbildung ausgeprägter Reißbilder (keilförmiger, klaffender Riß); Schwachstellen im Gefüge führen bei Kontraktion der Oberflächenzone zur Schüsselbildung, und zur Blasenbildung bei Dehnung bzw. Quellung.

Abb. 11 Schadensformen nach Klopfer 1976, S.53.  
 A Keilförmiger Riss, bei Volumenkontraktion an der Oberfläche  
 B Klaffender Riss, bei schlechter Haftung  
 C Blasenbildung, bei Volumenvergrößerung  
 D Schüsselbildung, bei Volumenkontraktion

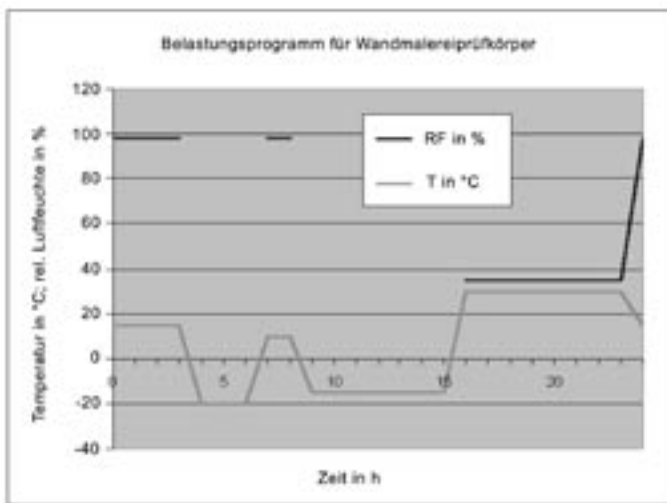
- In einem 24stündigen Zyklus schwankt die Temperatur zwischen -20° und +30° C und die relative Luftfeuchte zwischen 35 und 100 %.
- Die Änderungen zwischen den Maximalwerten verlaufen in größtmöglicher Geschwindigkeit.
- Um die Kondensation an der Oberfläche zu fördern, wurden die Probekörper nach einer zweistündigen Vorkühlung bei -20° C für kurze Zeit bei 15° C einer gesättigten Wasserdampfatmosfera (100 % relativer Feuchte) ausgesetzt, bevor sie den eigentlichen Frostzyklus bei -15° C durchlaufen.

Abb. 12 Feuchte- und Temperaturverlauf des Belastungssystems nach Simon 2001, S.50.

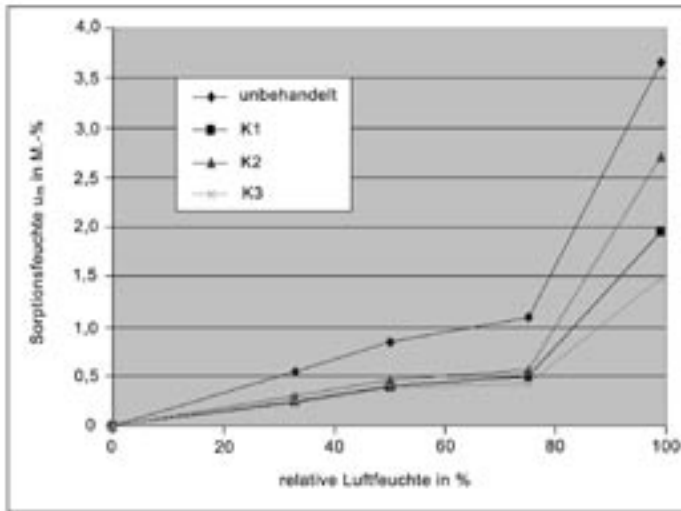
Die *Sorptionsfeuchtegehalte* wurden durch die Wirkung der Polymere deutlich verringert. Eine Differenzierung der getesteten Produkte zeichnete sich besonders anhand der Werte bei 99 % relativer Feuchte ab (Abb. 15). Der steile Anstieg im letzten Teil der Kurven ist auf Kapillarkondensation bei hohen Luftfeuchten zurückzuführen. Hier erbrachte Plextol D 498 die geringsten Feuchtegehalte. Trotz der unbefriedigenden Eindringtiefe in die Probekörper zeigten die Werte eine deutliche Beeinflussung der Porengeometrie und den dadurch verringerten Feuchtegehalt im Mörtel. Es ist vorstellbar, dass es an der Grenzfläche mit Kunststoffen imprägnierter Zonen aufgrund dieser Eigenschaften zum Feuchtestau kommt, dass sich Salzlösungen aufkonzentrieren, um bei der Austrocknung des Mörtels in diesen Bereichen auszukristallisieren.

Abb. 15 Sorptionsfeuchtegehalte  $u_m$  der Probekörper in Abhängigkeit zur rel. Luftfeuchte.

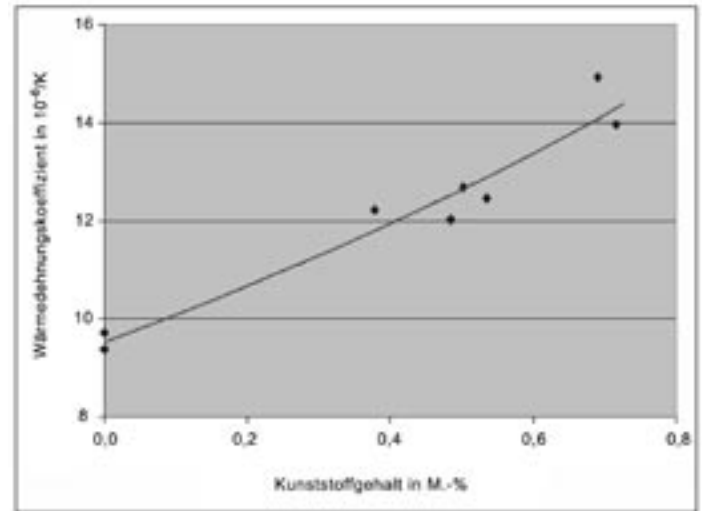
Durch den Einfluß der Polymere erhöht sich die *thermische Dehnung* der Probekörper um durchschnittlich 37%. Dabei konnte eine Abhängigkeit des Dehnungskoeffizienten vom Polymergehalt im Mörtel nachgewiesen werden (Abb. 16). Das Produkt Plextol D 498 zeigte die vergleichsweise größte Erhöhung der Wärmedehnung um über 50%. Dieses Ergebnis resultiert jedoch vor allem aus der guten Durchdringung und dem vergleichsweise höheren Polymergehalt im Probekörper. Die Erhöhung des Wärmedehnungskoeffizien-

Abb. 16 Korrelation zwischen Kunststoffgehalt und Wärmedehnungskoeffizienten, unabhängig von der Art des Polymers.

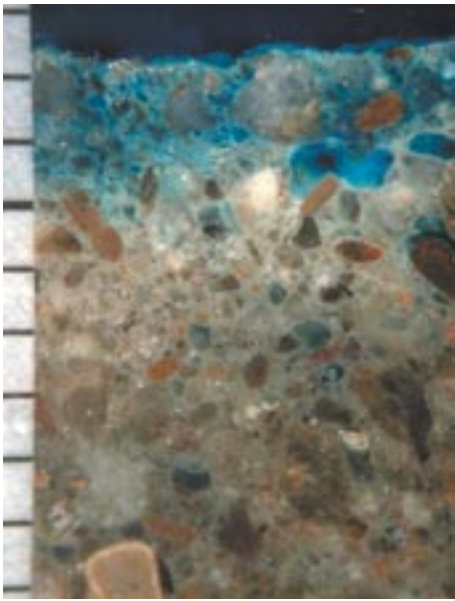
Abb. 17 Penetration von Mowiol 4-98 (K1) angefärbt, bei offenporiger Oberfläche.

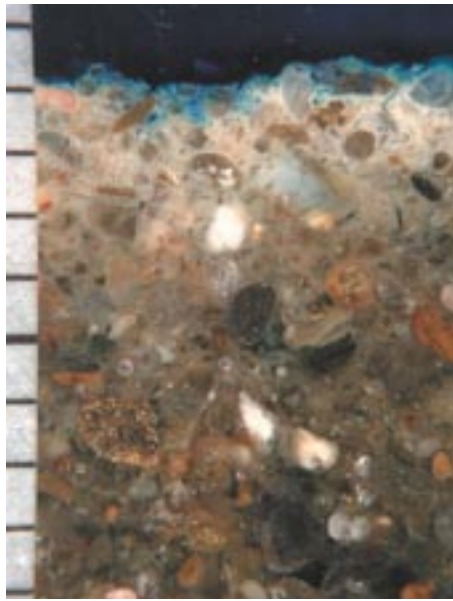
Abb. 18 Penetration von Mowilith DNC 2 (K2) angefärbt, bei offenporiger Oberfläche.

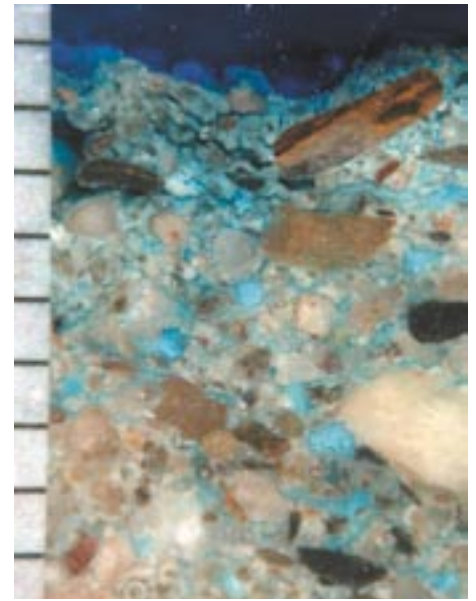
Abb. 19 Penetration von Plextol D 498 (K3) angefärbt, bei offenporiger Oberfläche.

Das *zweite Stadium* umfasst die Ausbildung blasenförmiger Deformationen der aufliegenden Putzhaut durch die Wirkung thermischer und hygrischer Dehnungsprozesse. Die Dimension dieser Putzhaut wird insbesondere durch die Eindringtiefe des Polymers bestimmt. Aufgrund der hohen Penetration von Plextol D 498 zeigten die damit behandelten Probekörper eine stärker ausgebildete Blasenhaut.

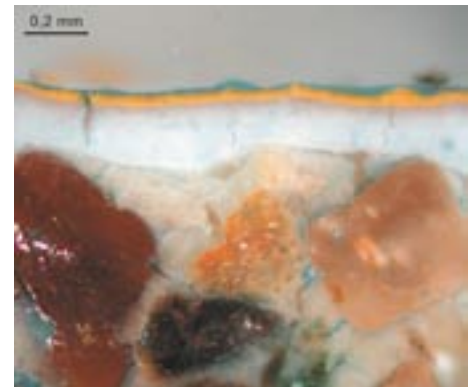
Abb. 20 Keinerlei Penetration des angefärbten Polymers (Plextol D498) bei verdichteter Oberfläche, Mörtel mit Kalktünche und Farbschicht.

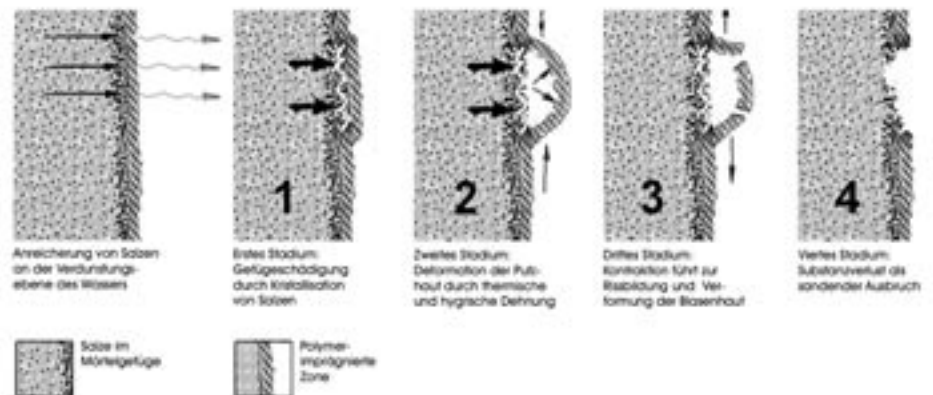
Die Einwirkung von Temperatur und Feuchtigkeit führt aufgrund der nachweislich veränderten Dehnungskoeffizienten kunststoffimprägnierter Zonen zu Spannungen im Gefüge. Eine Volumenvergrößerung ist für die Ausbildung blasiger Aufwölbungen verantwortlich. Vermutlich sind die starken Deformationen bei den mit Mowiol 4-98 behandelten Probekörpern aus der erhöhten Hygroskopizität des Polymers zu erklären. Laut Hersteller<sup>54</sup> kann

Als *letztes Stadium* im Schadensprozeß steht der Abbruch der deformierten Scholle und der damit einhergehende Substanzverlust. Die Bildung sandender Fehlstellen ergibt sich aus dem Verlust des gelockerten Materials der Mürbzone.

Abb. 22 Schadensmechanismus der Blasenbildung.
